熱分解GC/MSを用いた 不良品解析例

フロンティア・ラボ株式会社
渡辺 壱

Py-GC/MSを用いた不良品解析例

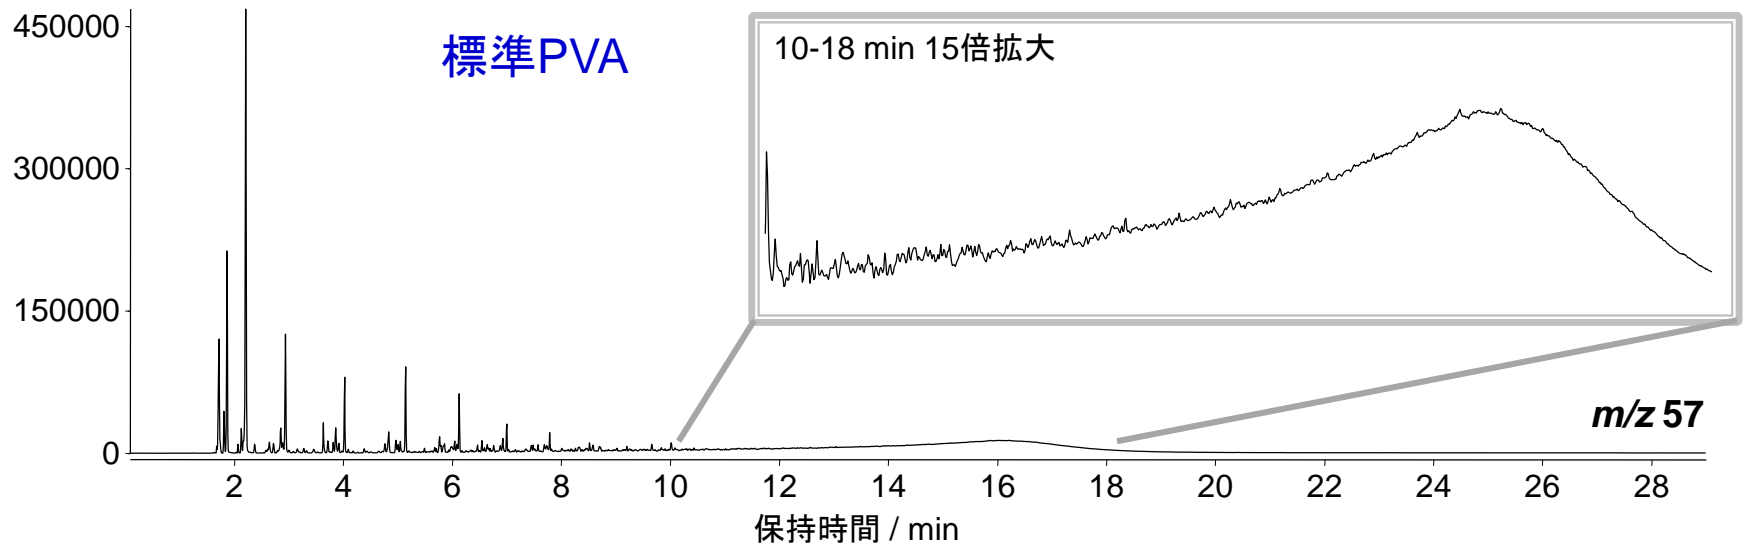
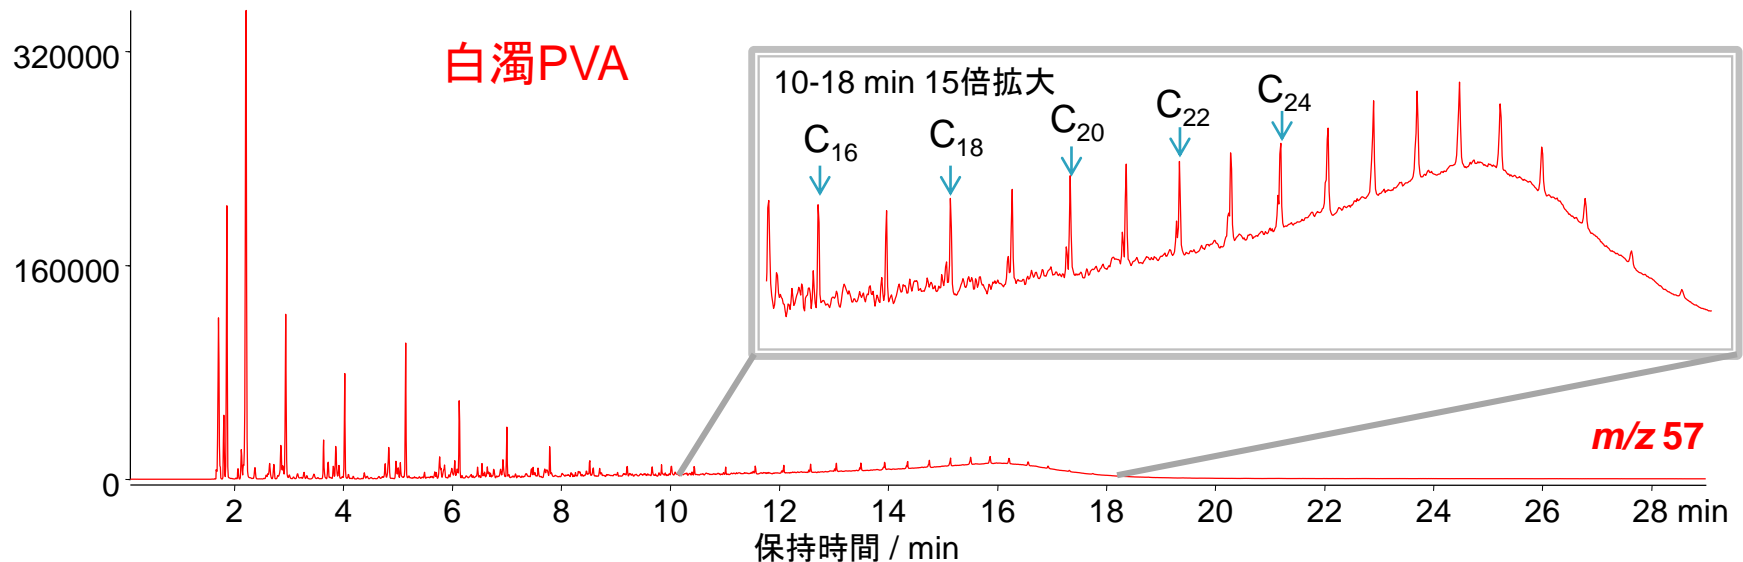
HC/EGA-GC/MSクロマトグラム (SIM m/z 57)

- ▶ HC/EGA-GC/MS分析の結果から、混入した不純物は飽和炭化水素構造を含む高分子であることが推測された。
- ▶ PVAの製造現場で使用していたエチレン-酢酸ビニル共重合体(EVA)が白濁の原因として考えられる。

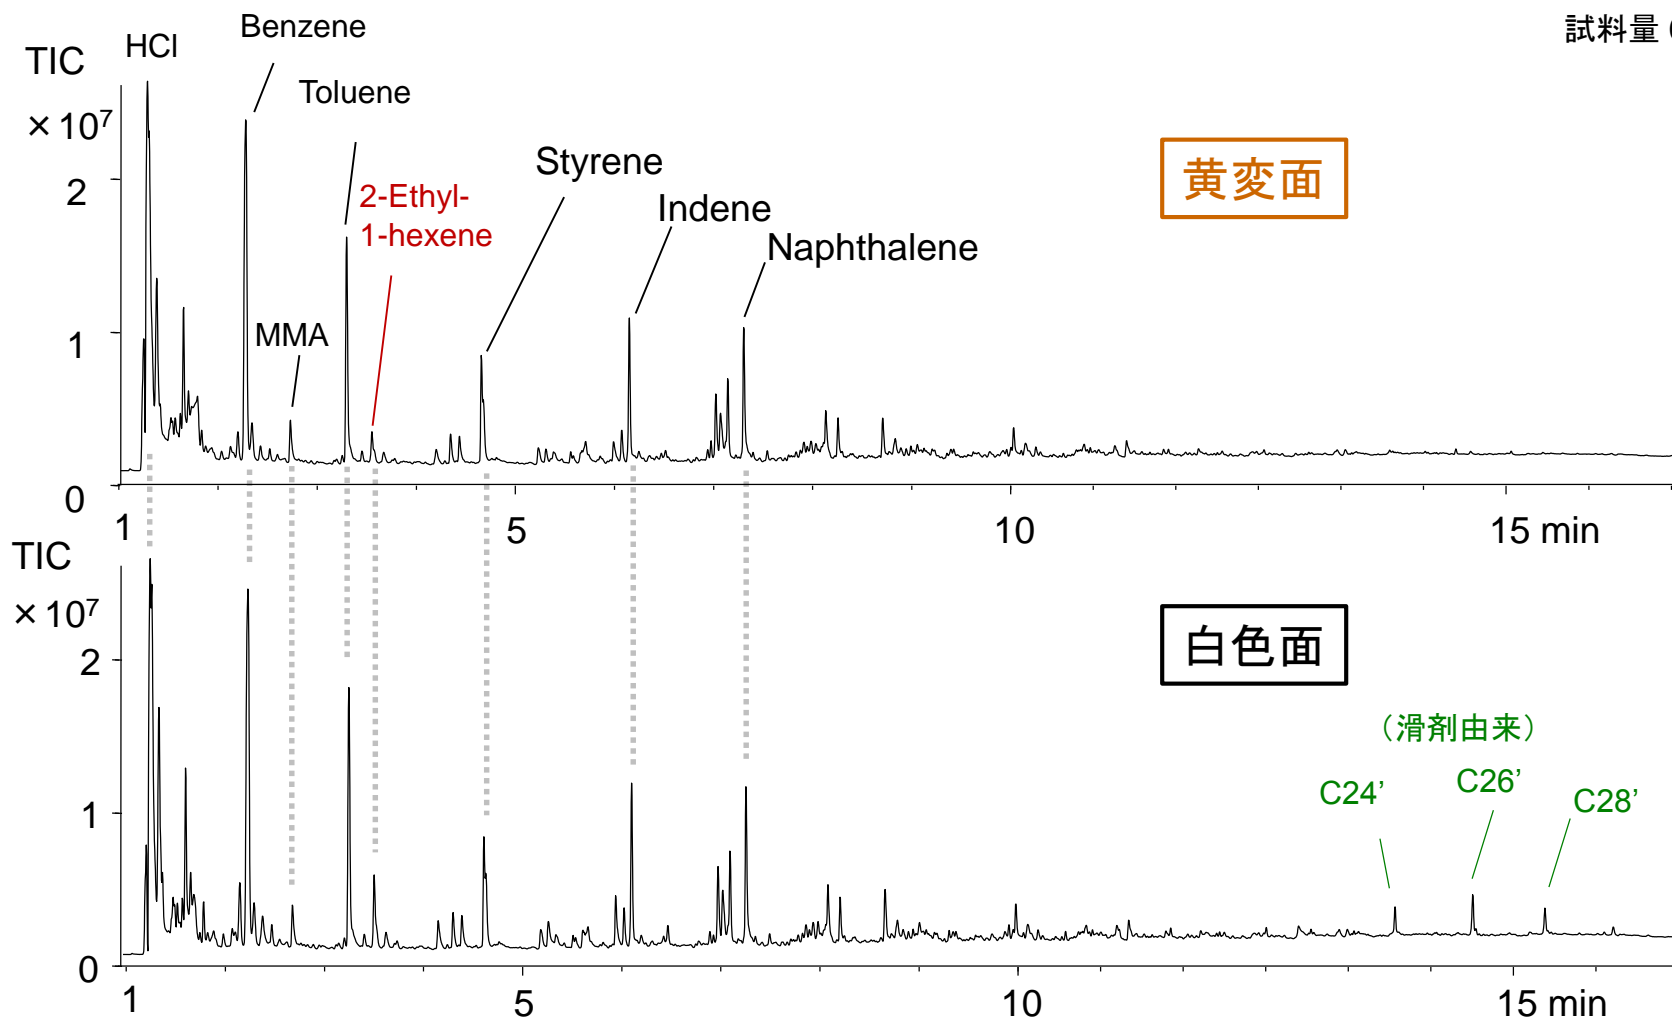
Py-GC/MS法によるパイログラム(600°C)

両者ともにPVCの熱分解生成物を観測した。

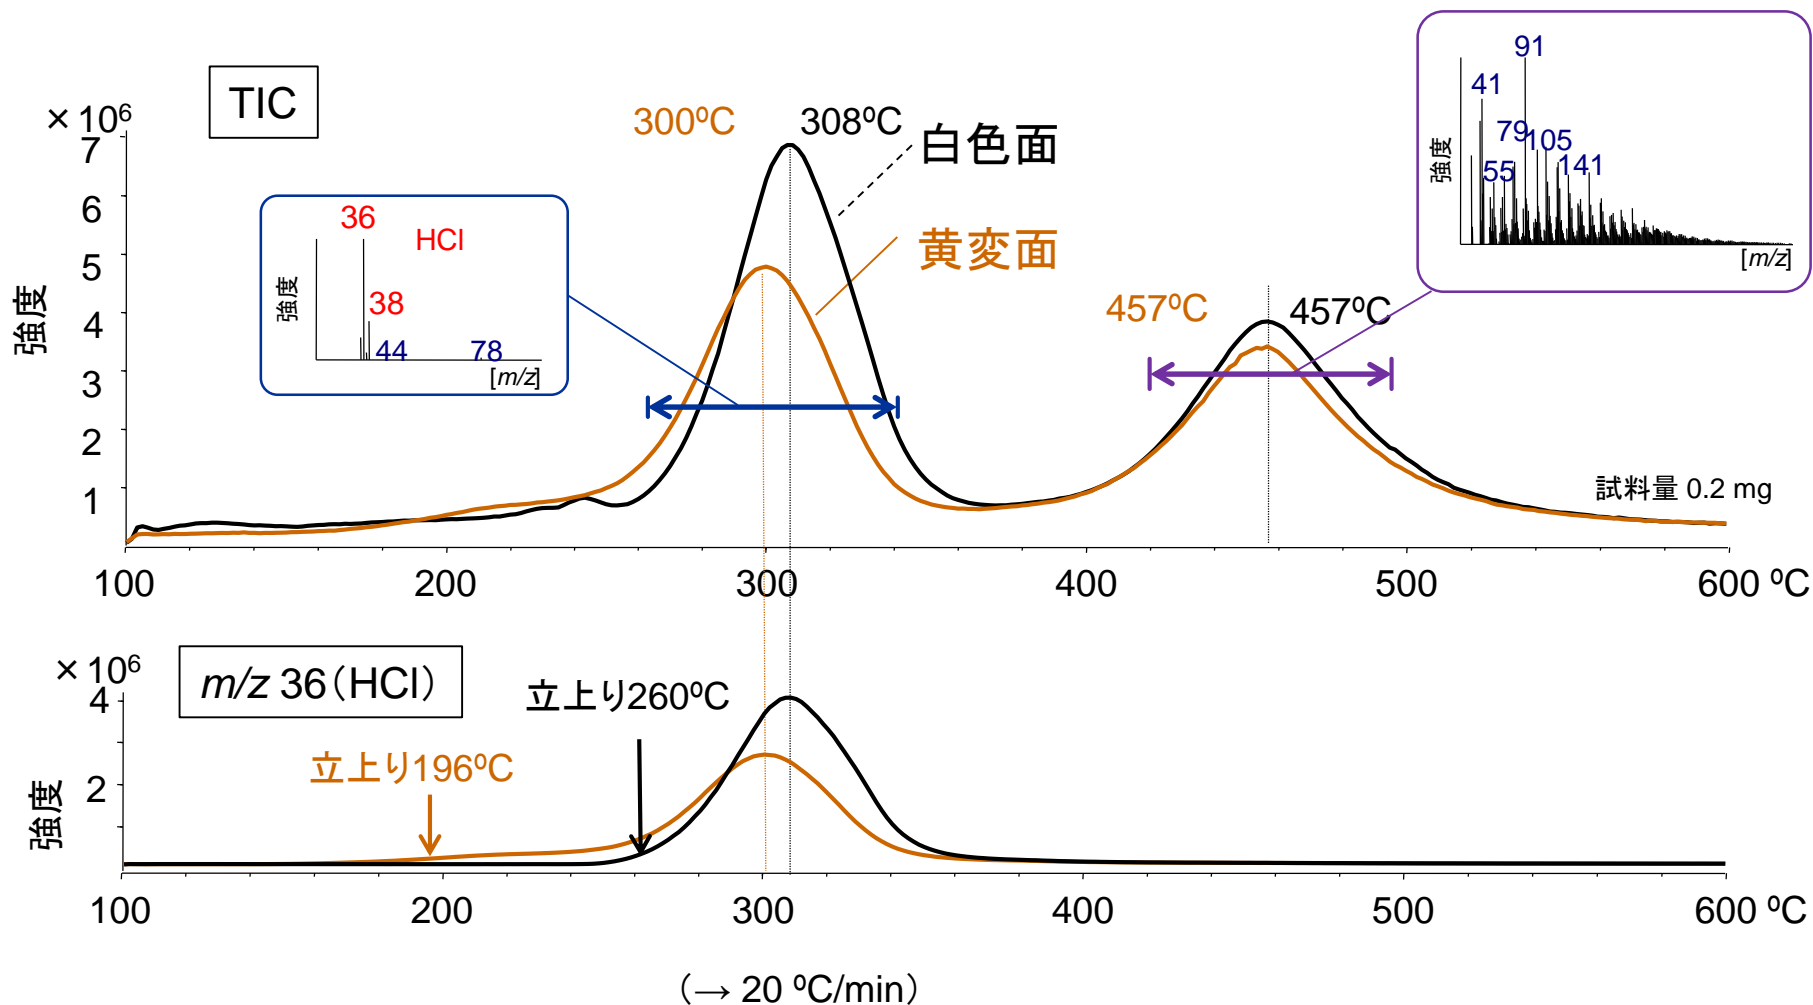
EGA-MS法によるプロフィール

1. 白色面と比較して、黄変面のHClの脱離量が減少した。
2. 黄変面の耐熱性の低下を示唆している。

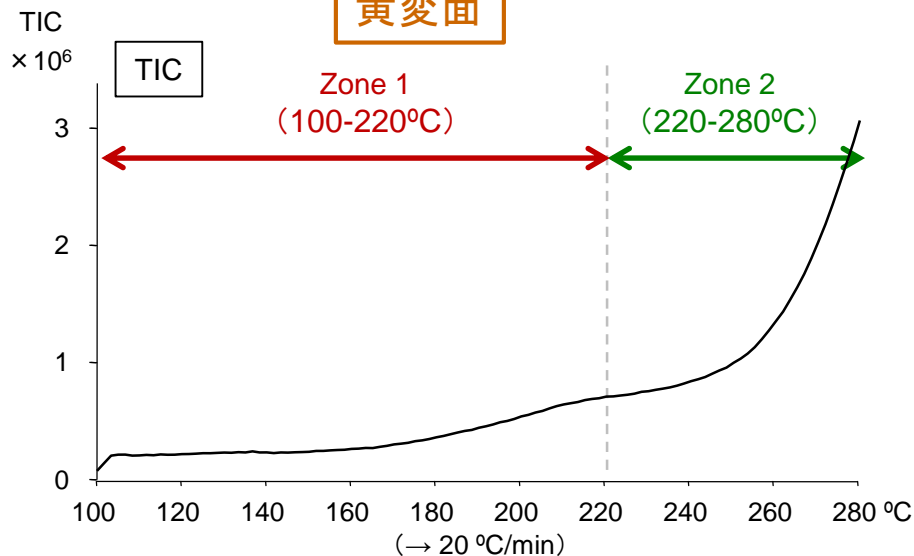
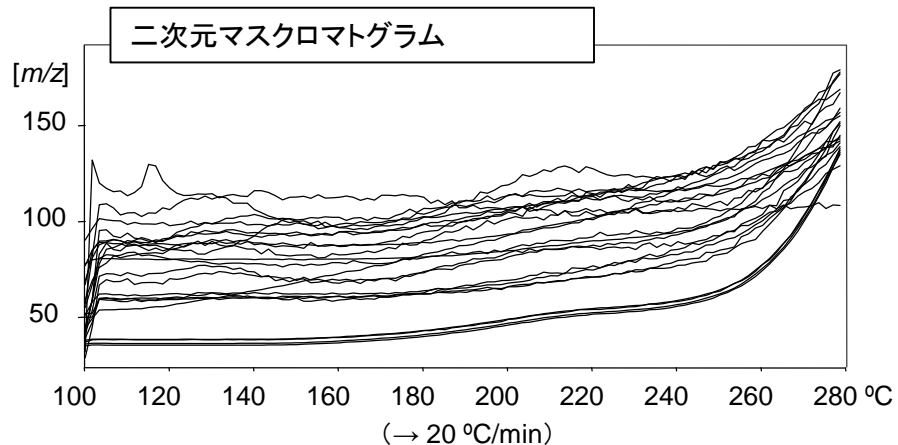
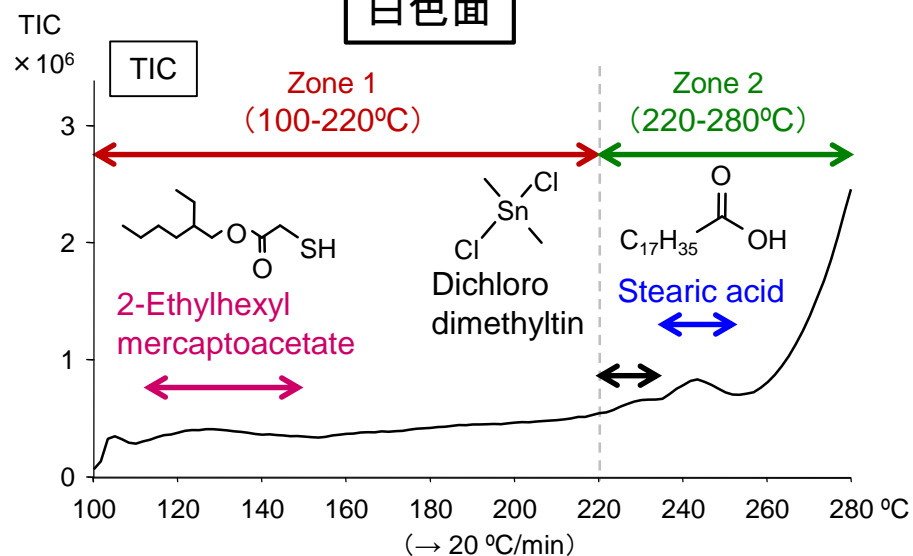
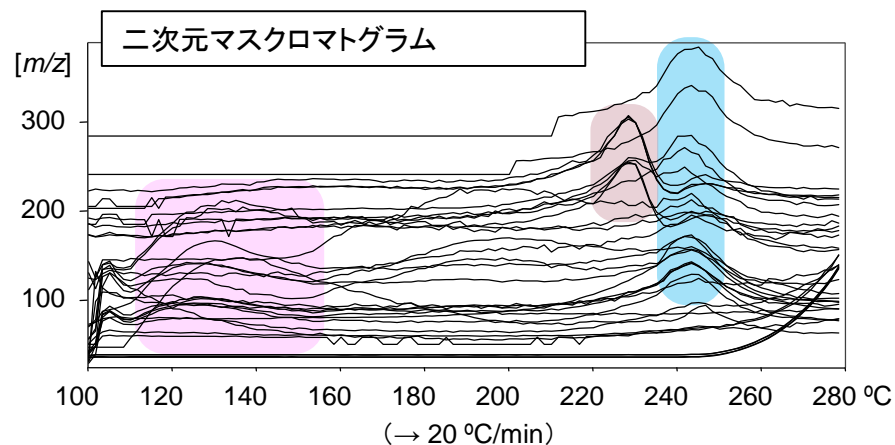
EGA-MS法によるプロフィール

白色面のみ、添加剤由来と推測される化合物のピークが観測された。

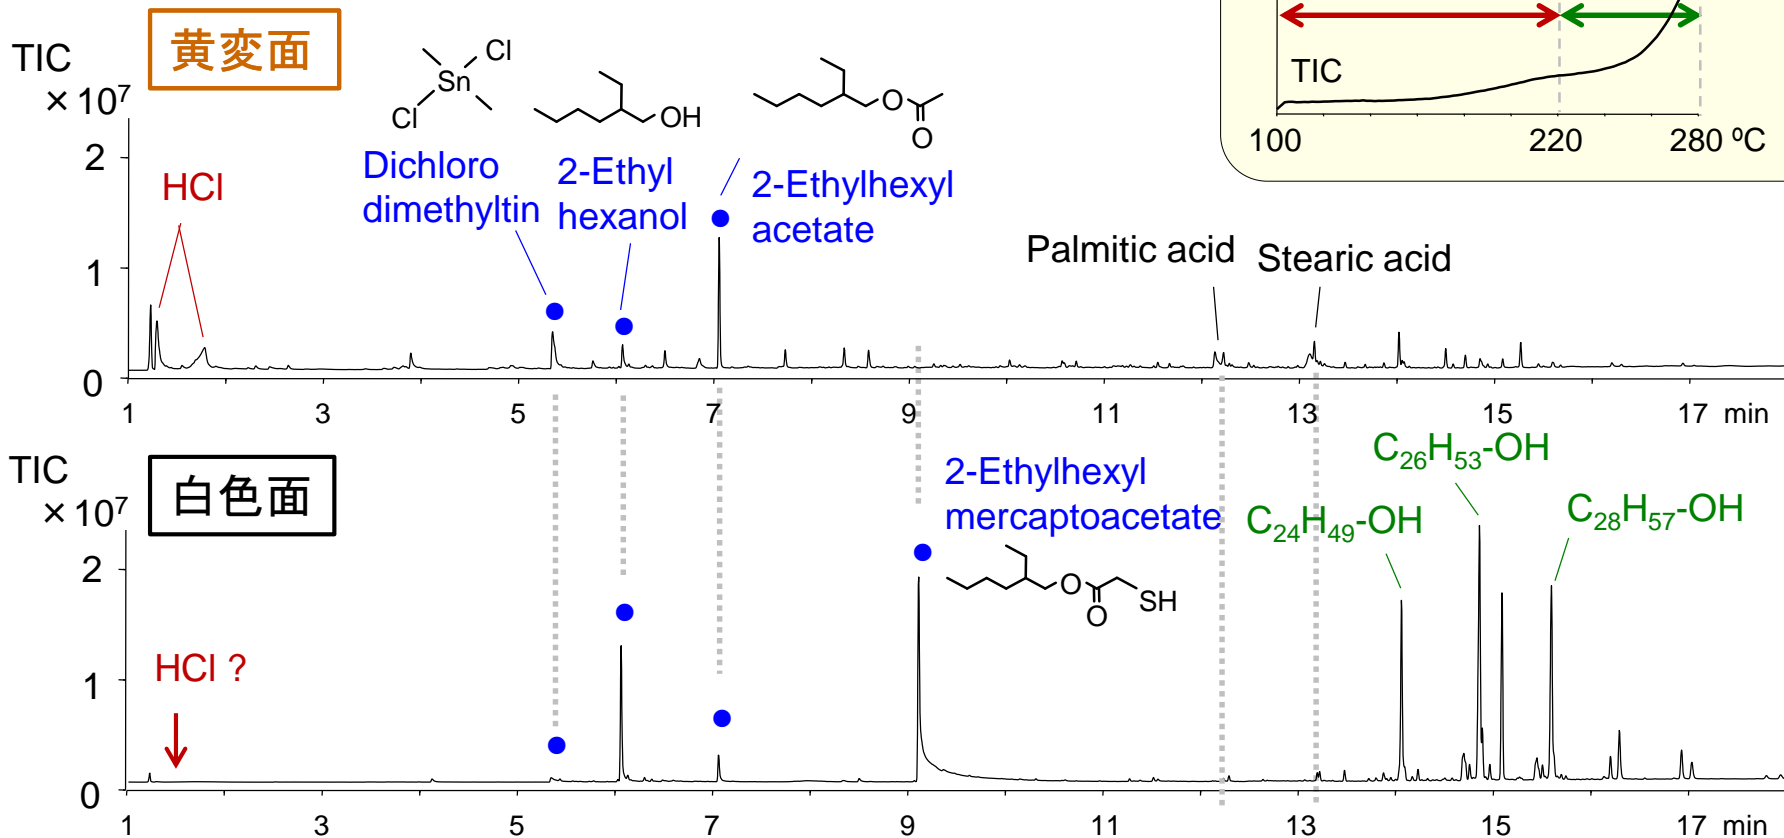
HC/EGA-GC/MS法によるZone 1のクロマトグラム

● ... 熱安定剤 Dimethyltin bis(2-ethylhexyl thioglycolate)の熱分解生成物

1. 黄変面のみHClを検出した。
2. 両者で熱安定剤の熱分解生成物の強度比が異なっていた。
3. 白色面では滑剤由来の高級アルコールを観測した。

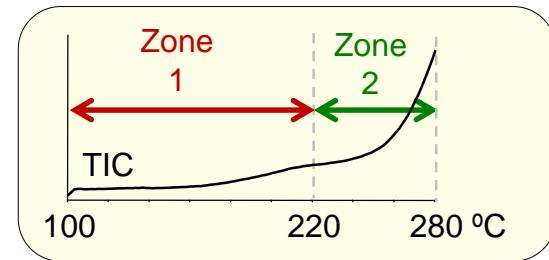
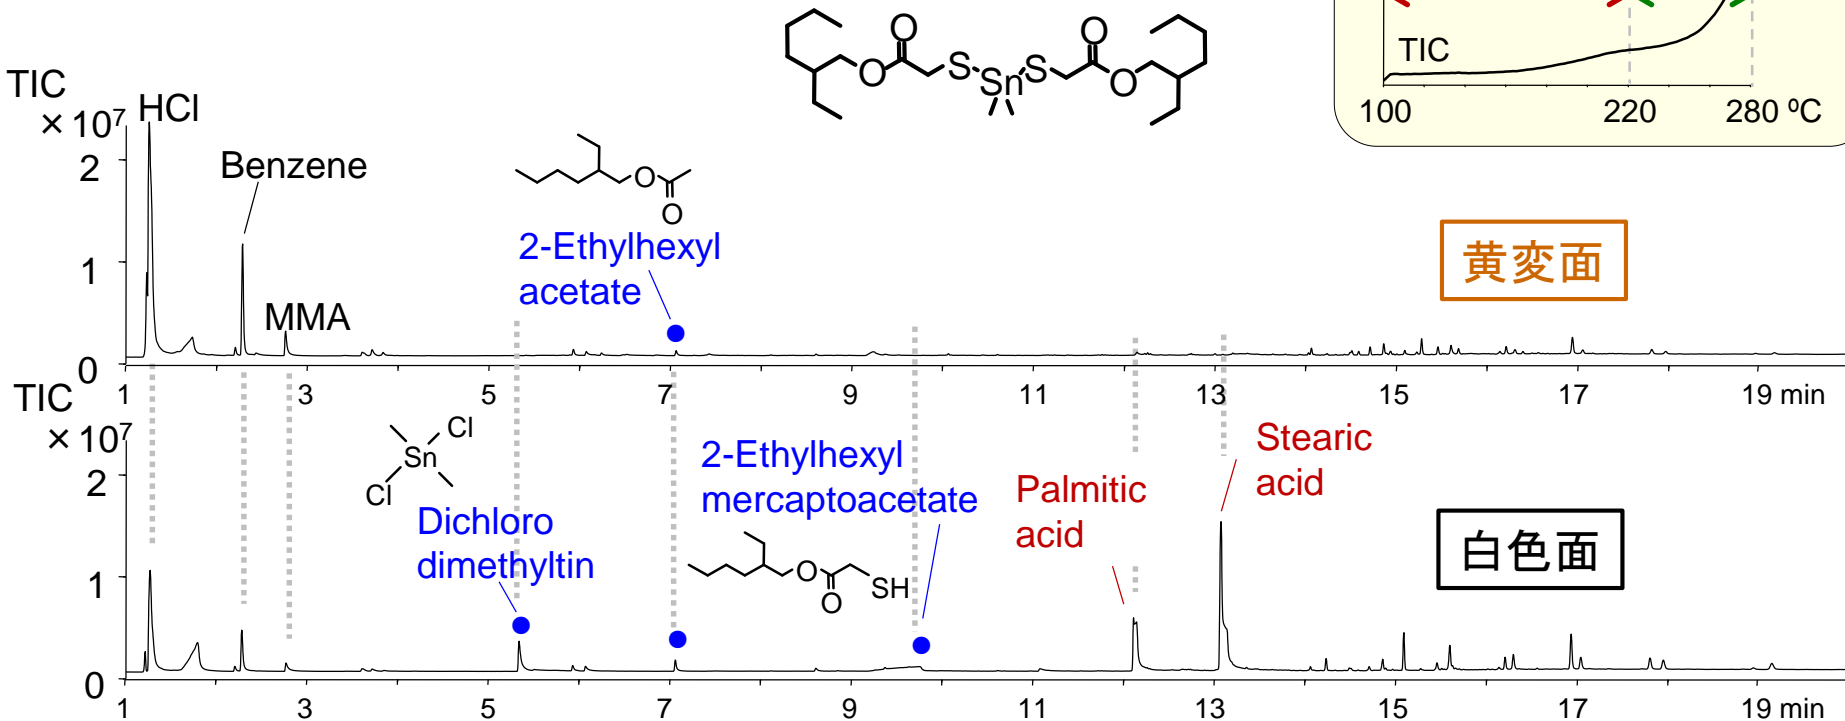
HC/EGA-GC/MS法によるZone 2のクロマトグラム

白色面のみ、ステアリン酸・パルミチン酸のピークを観測した。
安定剤 "金属セッケン" の存在を示唆している。

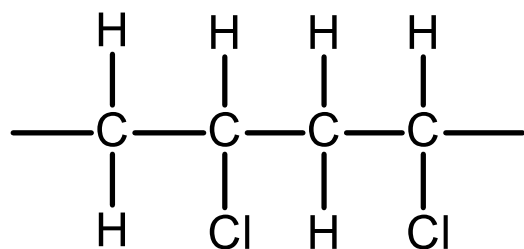
PVC材料の黄変原因の推定

熱安定剤の効果により、
脱HCl反応が抑制される

熱安定剤の劣化と減少の影響で
PVC骨格の脱HCl反応が起こる

PVC骨格に生成した
共役二重結合により、黄色に呈色

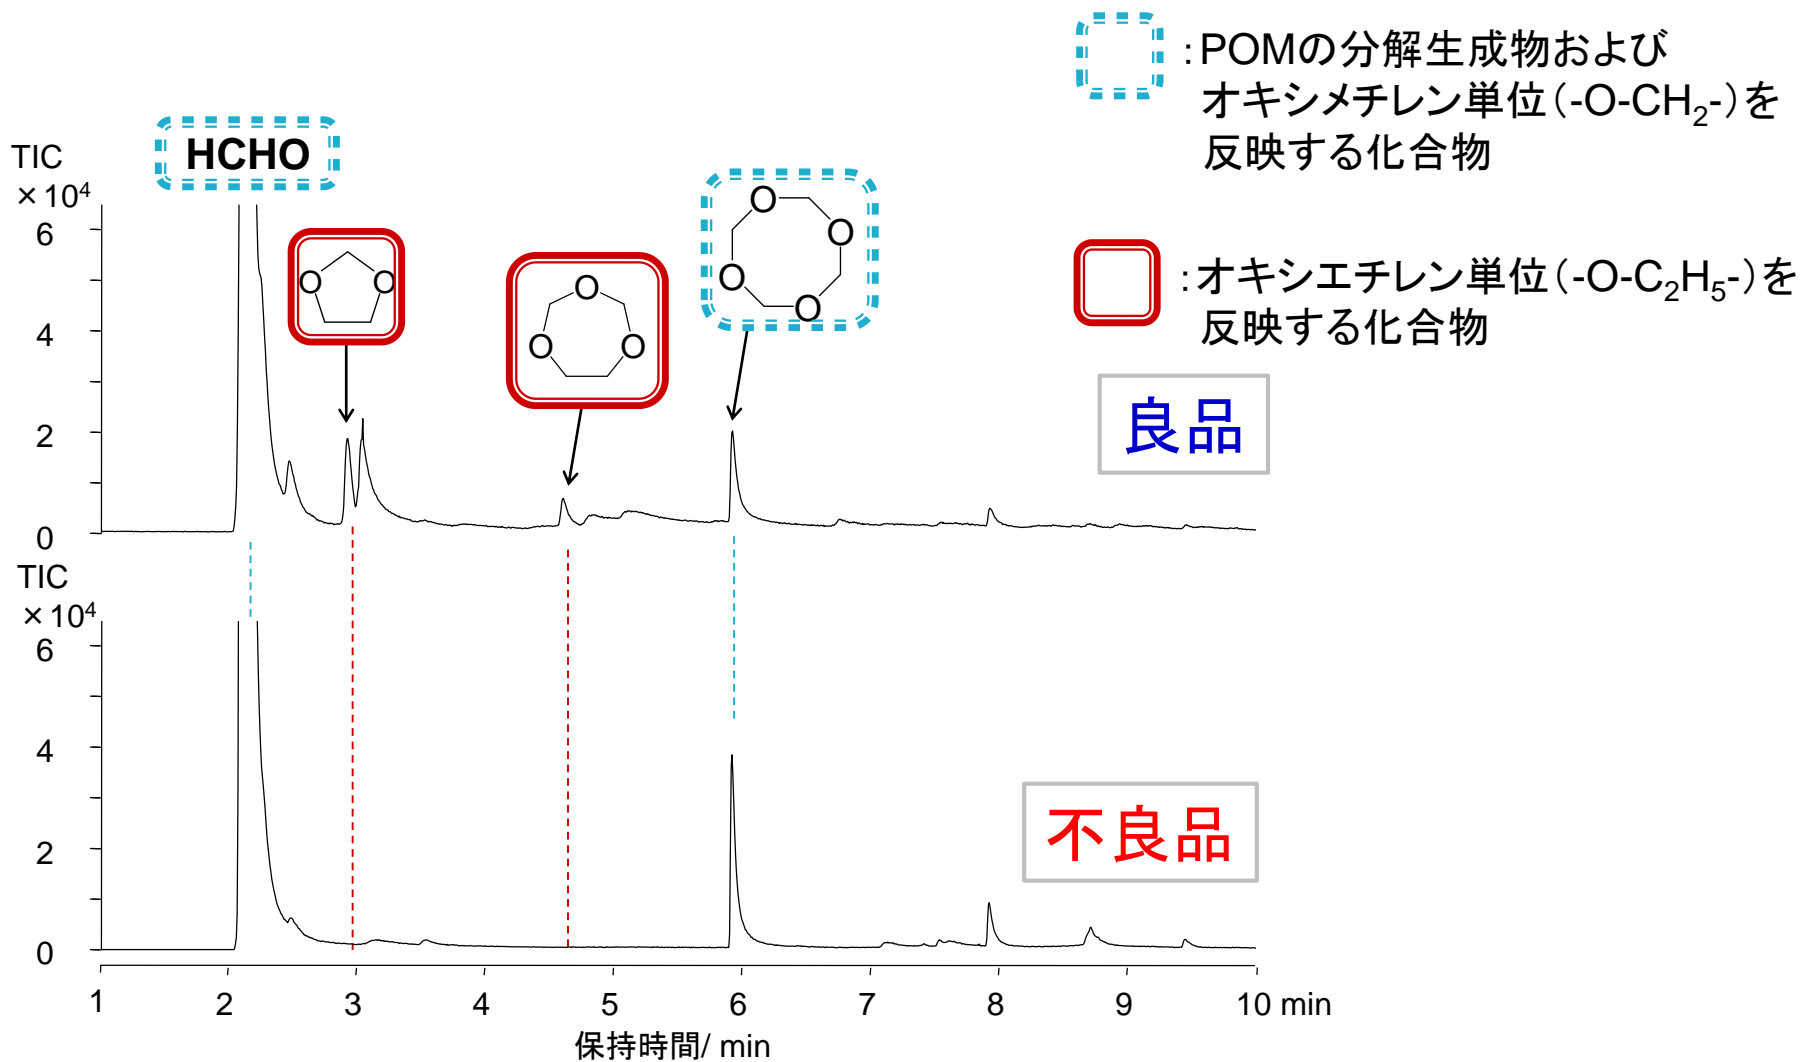
良品・不良品のパイログラム(500°C)の部分拡大図

良品の樹脂成分 ... エチレンオキサイドとの共重合体
 不良品の樹脂成分 ... POMホモポリマー

- ▶ アロマ拡散用エアポンプのPOM樹脂製機械部品についてPy-GC/MSシステムを用いて分析を行った結果、良品試料のみにおいてオキシエチレン単位を含む化合物を検出した。
- ▶ 不良品となった原因は、高温度 および(または)高湿度条件下での使用が最適では無い樹脂が使われたことが原因と推察される。

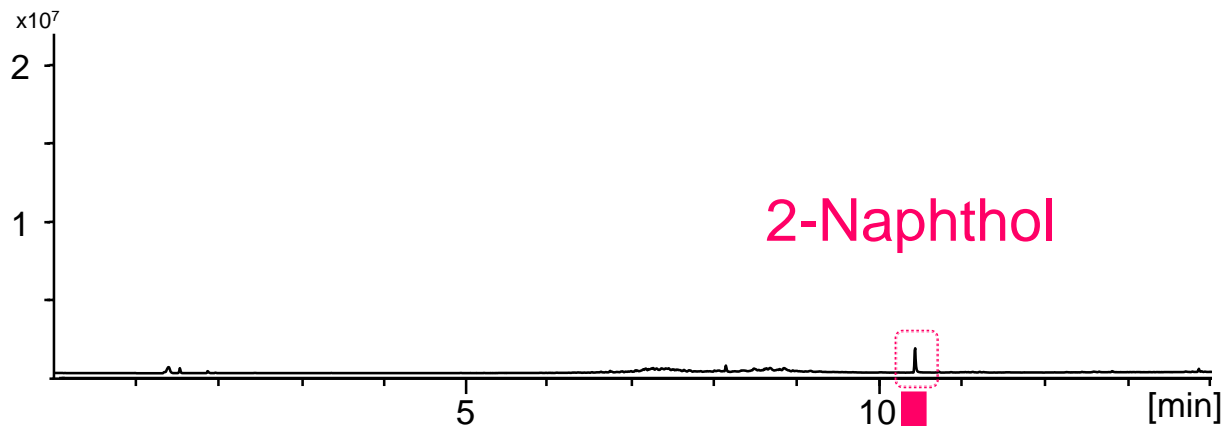
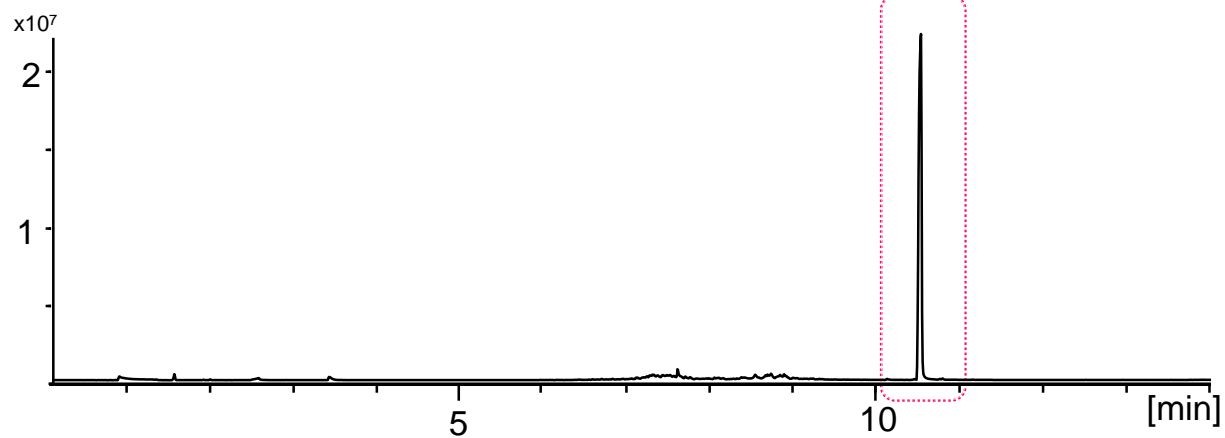
染料の HC-GC/MS クロマトグラム

1. インクの不良（乾きにくい）品 には2-Naphtholが特異的に多く含有されていた。
（因果関係を確定するためには、良品に2-Naphtholを添加して不良になることを確認する必要がある。）
2. 染料を EGA-MS 法で分析したところ、サーモグラムの<200°C領域では染料(Lot #A)と比較して染料(Lot #B)は 2-Naphthol が多く観測された。
3. 染料を HC-GC/MS 法で分析したところ、Zone #A (100 - 200°C) では未反応で残留したと思われる 2-Naphthol が、染料(Lot #A)と比較して染料(Lot #B)では約15倍観測された。
