福島県における放射性汚染物質の除染活動

吉田善行
日本原子力研究開発機構 客員研究員
東京大学原子力国際専攻 特任教授

飯舘村長泥地区での放射能除染試験

伊達市小学校・幼稚園での放射能除染試験

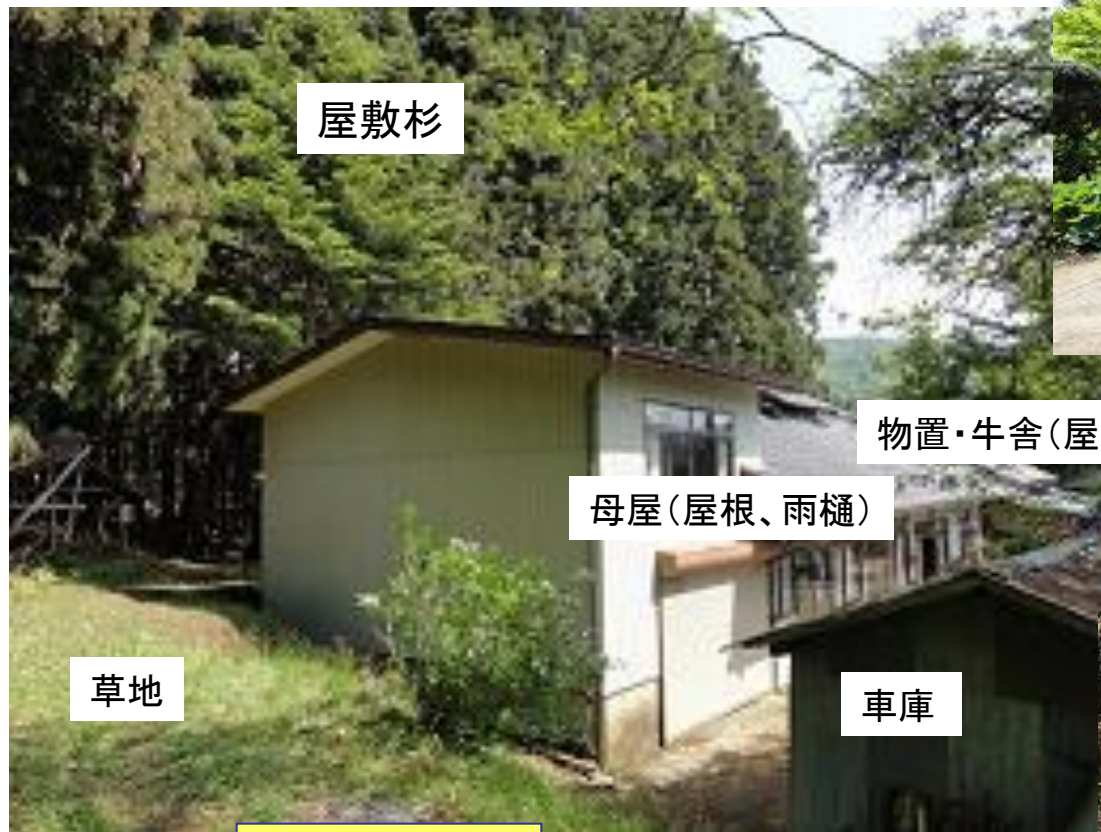
民家周囲の線源

屋敷杉

物置・牛舎(屋根、雨樋)

母屋(屋根、雨樋)

草地

車庫

屋敷表・横側

空間線量率: 13~15 μ Sv/h
表面線量率: 20~170 μ Sv/h

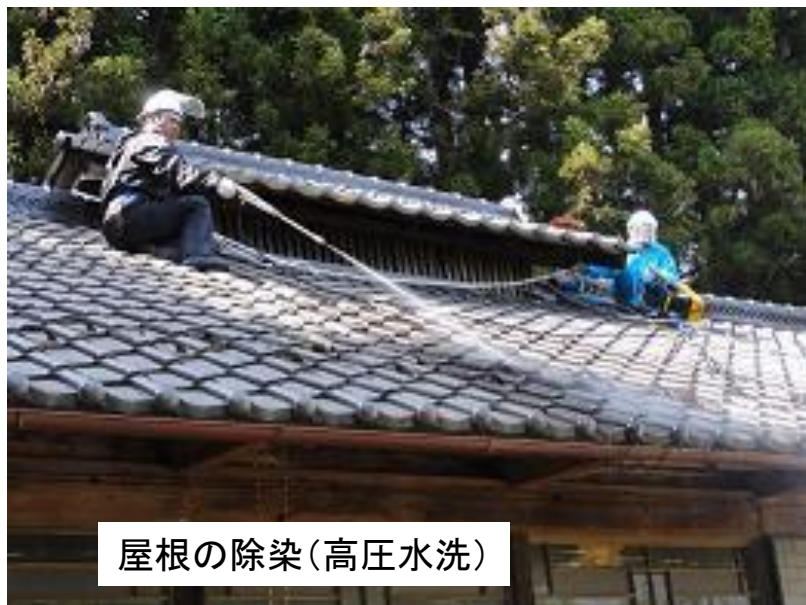
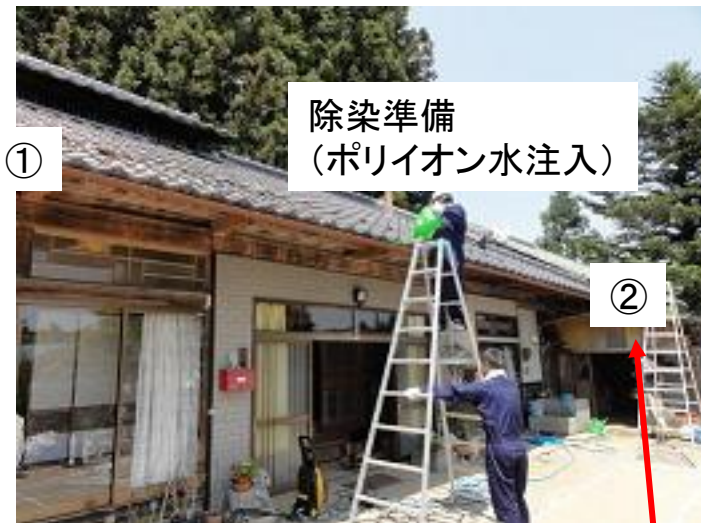
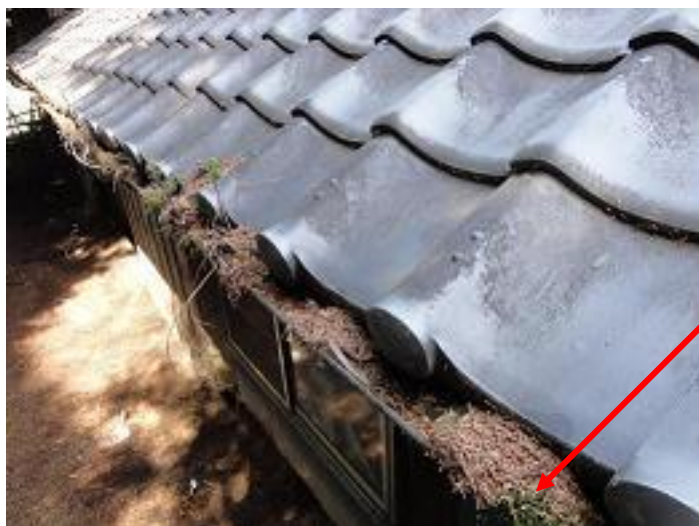
屋根、雨樋の除染

雨樋(裏):最後に高圧水洗
 除染前 40-50kcpm
 除染後 10kcpm以下

雨樋(表)	線量率(μ Sv/h)	
	除染前	除染後
落口①近傍	45 ~ 65	
落口②近傍	50 ~ 170	14
全体	10 ~ 35

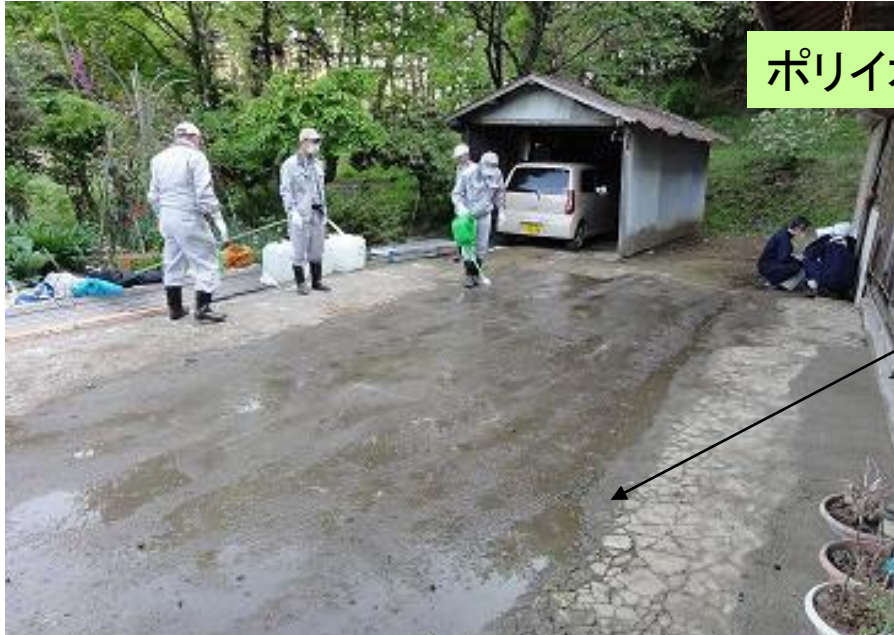
屋敷前庭の除染

ポリオン溶液を散布

コンクリート叩きとの境界が汚染レベルが高い
(雨水が樋から落下するため)

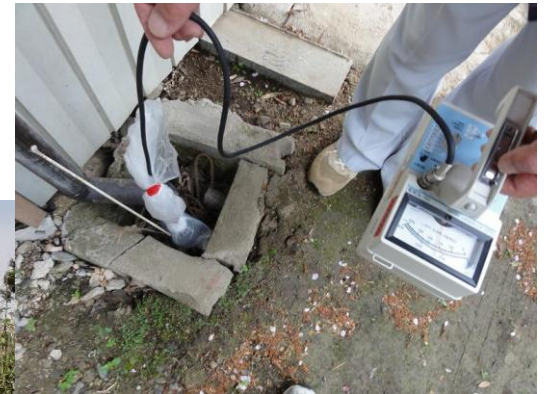
雨水ピット: 65kcpm
土壌を剥離除去

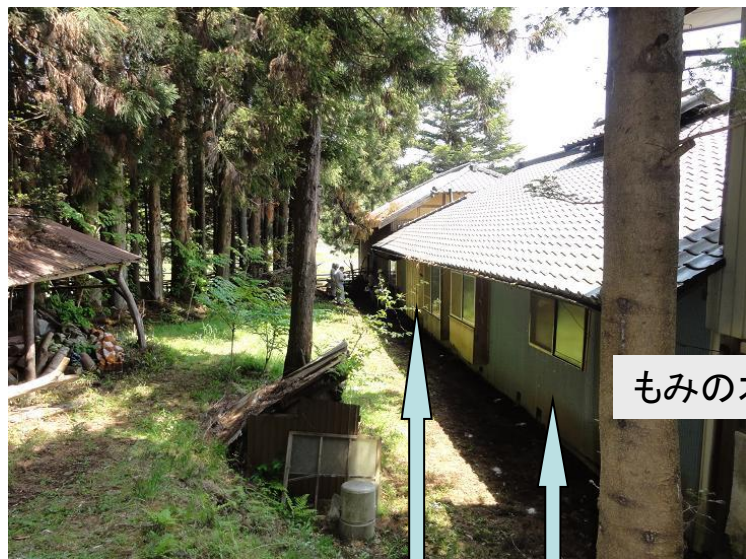
草地(スコップで漉取り)

除去前: 全面15kcpm~30kcpm

除去後: 全面 < 6kcpm

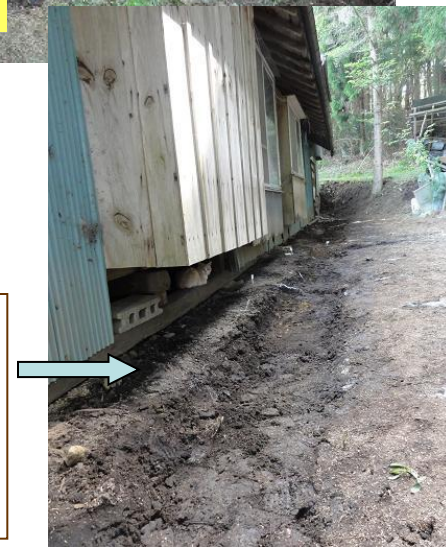
屋敷の裏側は、土壌、草地を剥離除去

上方向が高い

高さ (m)	線量率 (μSv/h)	線量率 (μSv/h)
3.8m	8.8	9.3
3m	6.5	8.3
2m	6.0	7.8
1m	5.8	8.0

高さ方向の線量率変化

雨樋下の土壌

除染前 10k ~ 41k

剥離後 < 8.0k

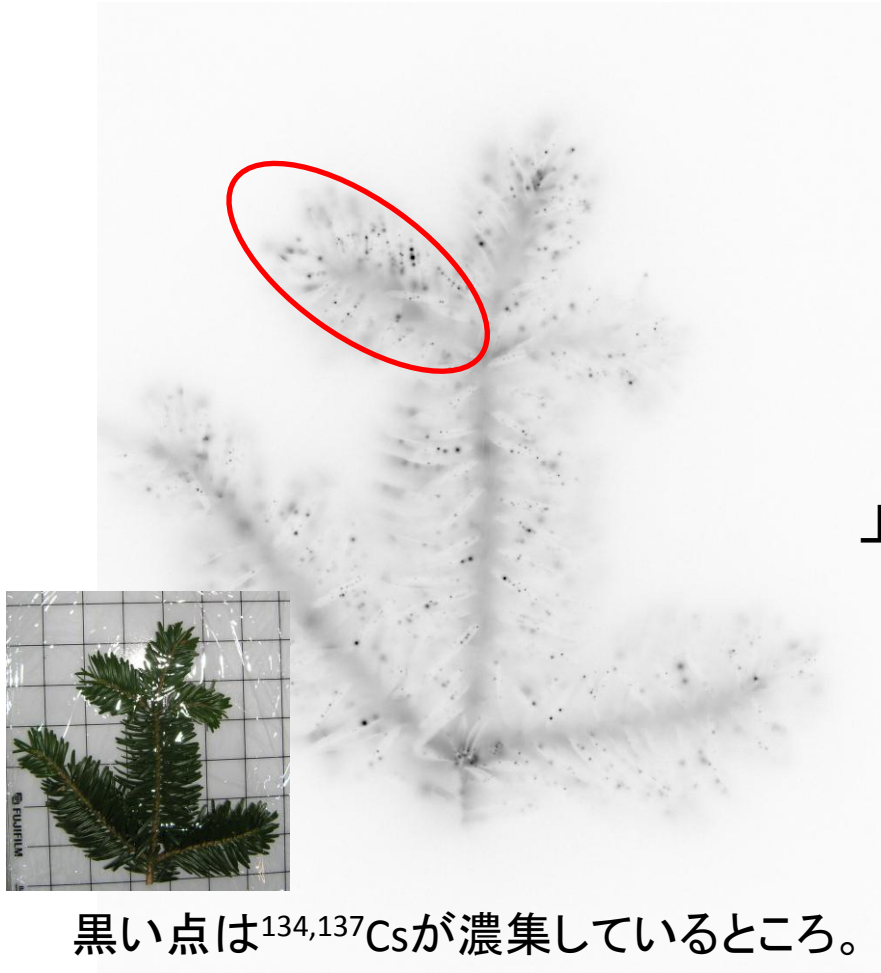
モミの木の葉のオートラジオグラフィー解析結果

赤○で囲った部分を測定した結果

枝の部分の放射能が高いことから、また一様に分布していることから植物の内部に取り込まれている可能性がある。(JAEA 大貫敏彦氏提供)

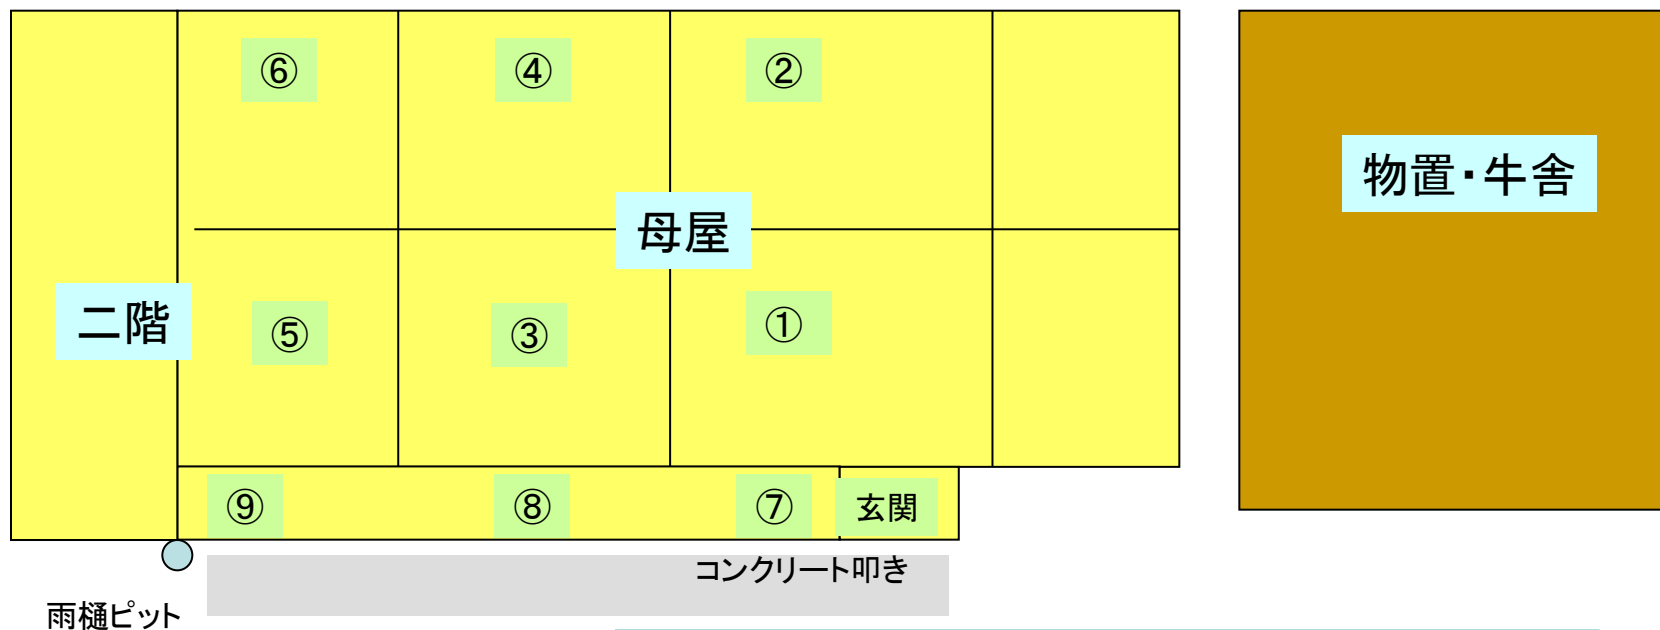
除染による屋内の空間線量率の変化

100cm(床面)高さでの線量率($\mu\text{Sv/h}$)

除染前	除染後(床面)	除染後(床面)
	5月19日	5月20日	5月26日
①	3.9	3.7(3.2)	3.1(2.8)
②	9.6	4.7(3.3)	3.9(3.2)
③	4.2	4.1(3.6)	3.2(3.0)
④	8.6	4.8(4.4)	4.3(3.9)
⑤	4.2	4.2(3.0)	3.0(2.7)
⑥	6.5	4.6(3.3)	3.6(3.0)
⑦	4.8	4.7(3.7)	3.3(2.8)
⑧	5.2	4.7(4.5)	3.1(2.8)
⑨	7.1	6.6(5.3)	3.7(3.5)

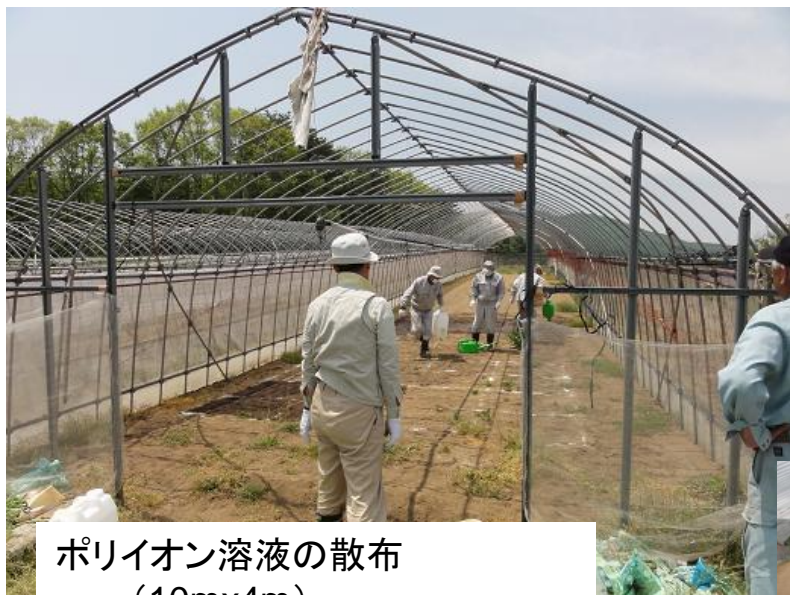
- ・10mx4mにポリオン溶液を散布(5月20日)
- ・乾燥後剥離(5月26日)

ポリオン溶液の散布
(10mx4m)

天然ポリオンと合成ポリオン
を散布

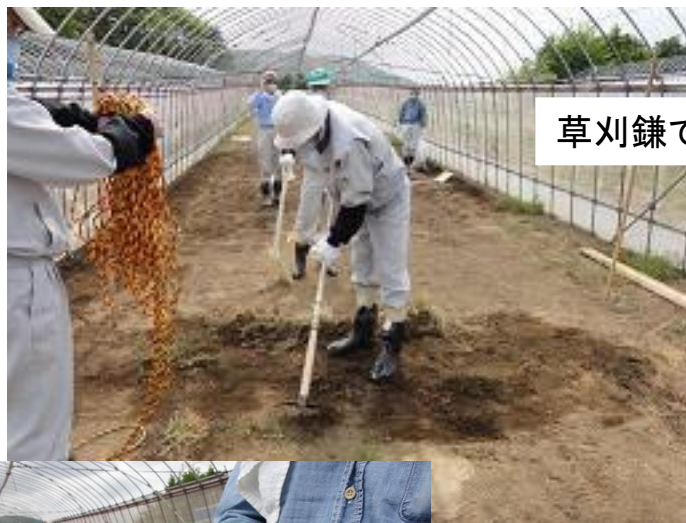
草刈鎌で剥取り

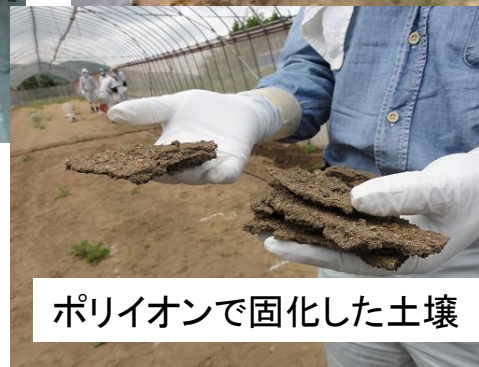
ポリオンで固化した土壌

GM測定値

剥取り前	剥取り後(3~4cm厚)
鉛コリメータ無し	15k ~ 23k cpm	1.6k ~ 1.7kcpm
固化土壌のみ剥取り(0.5~1cm厚)		
鉛コリメータ付き	13.5k ~ 17.5kcpm	3k ~ 4.7kcpm

除去率: 89% ~ 93%

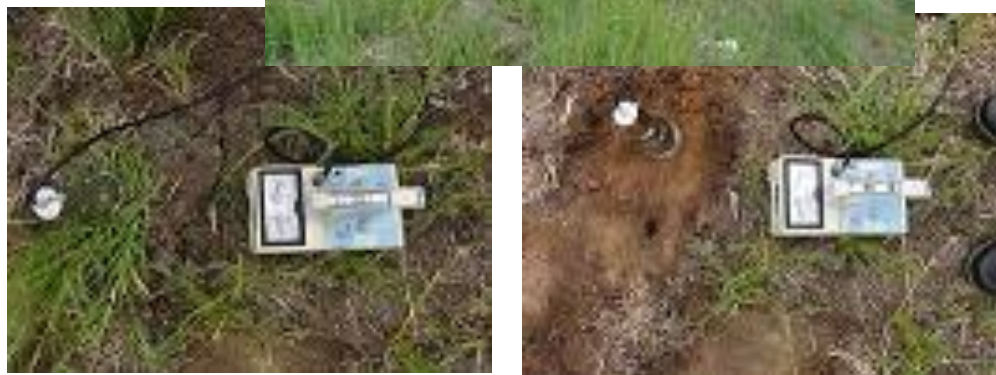
剥取り後のGM測定値(鉛コリメータ無し)

2.6kcpm ~ 2.7kcpm

ポリイオン溶液で草の根まで固定化されており、剥取りが容易(3cm~4cm厚)

除去率: 93% ~ 95%

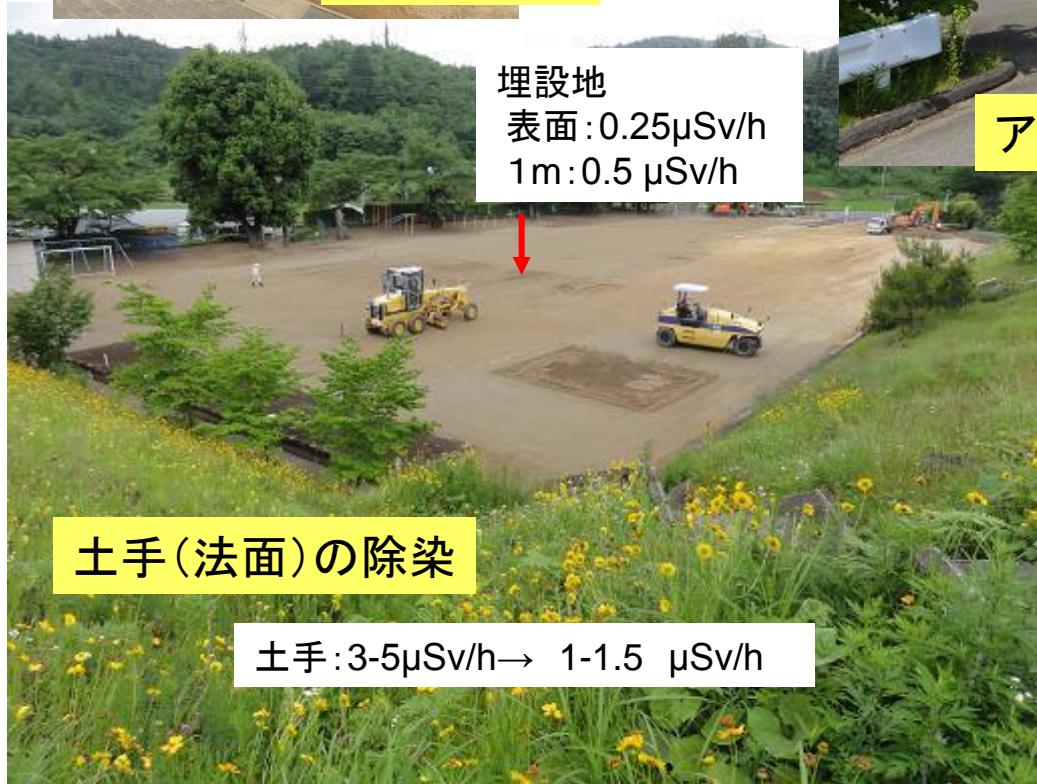
校庭の除染

埋設地
表面: $0.25\mu\text{Sv/h}$
1m: $0.5\mu\text{Sv/h}$

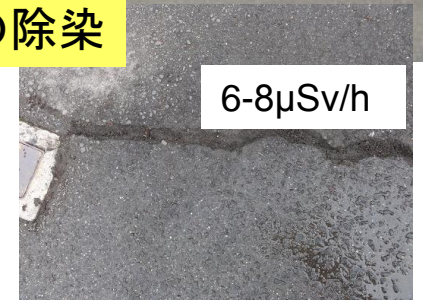
アスファルトの除染

$6-8\mu\text{Sv/h}$

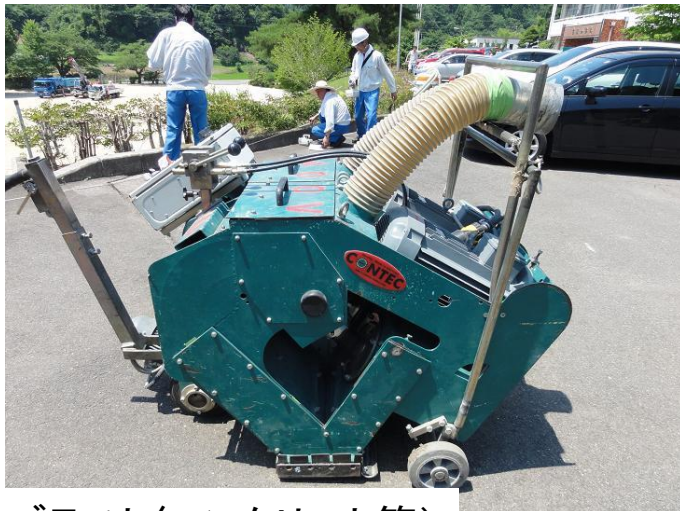
ブラスト(コンクリート等)

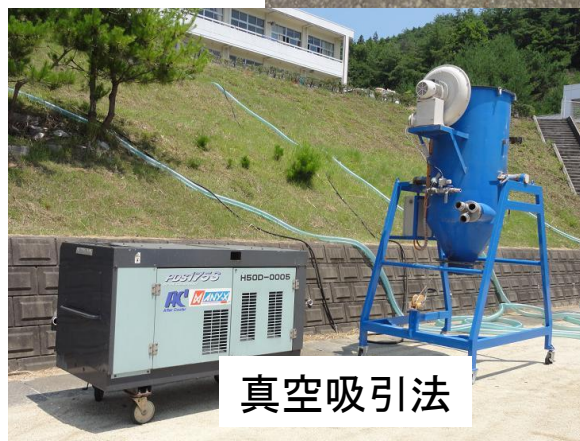
真空吸引法

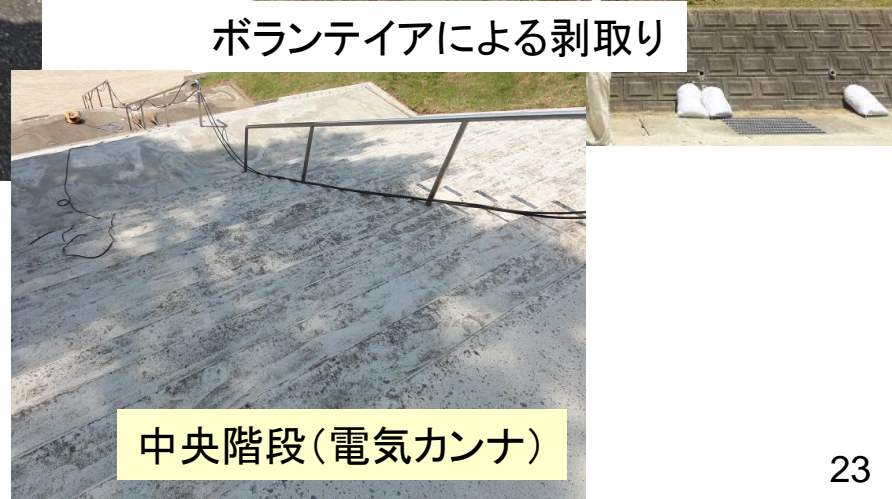
中央階段(電気カンナ)

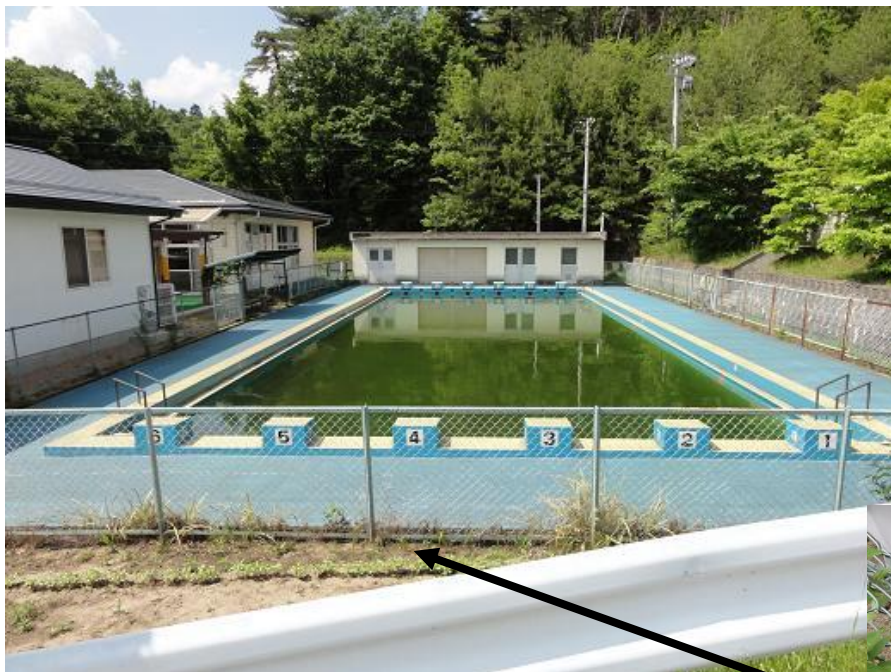
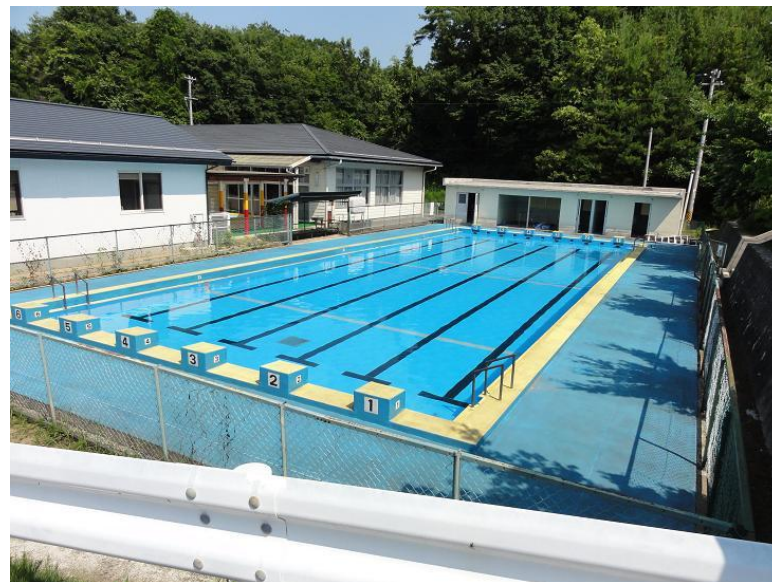
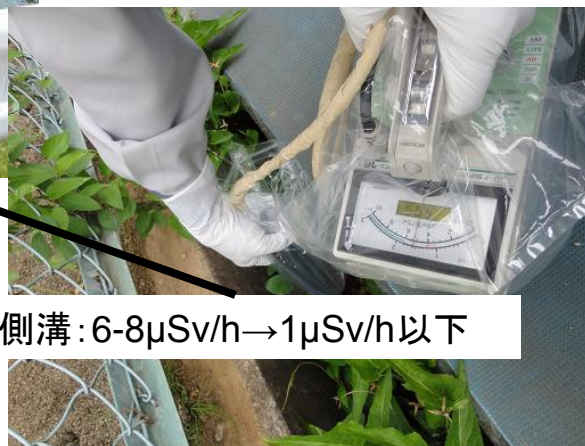
プールの除染

- ・ プール水 : 650Bq/kgを50Bq/kg以下まで浄化排水
- ・ プール周囲、脱衣所屋根(コンクリート)、排水溝の除染

プール水は検出限界以下 (<7Bq/kg)
周囲の空間線量率 0.7-0.8 $\mu\text{Sv/h}$

プール側溝 : 6-8 $\mu\text{Sv/h}$ → 1 $\mu\text{Sv/h}$ 以下

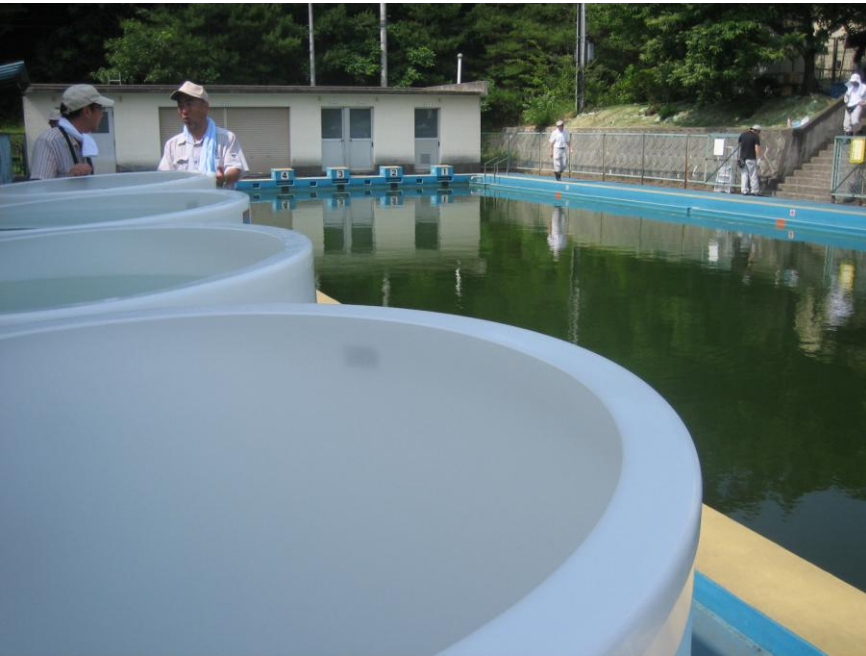
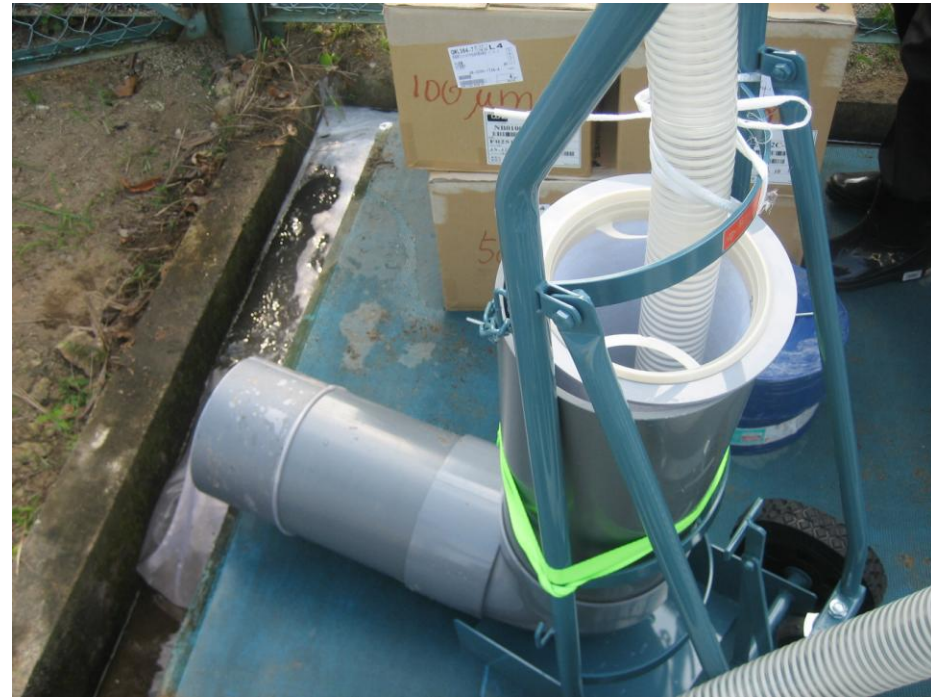
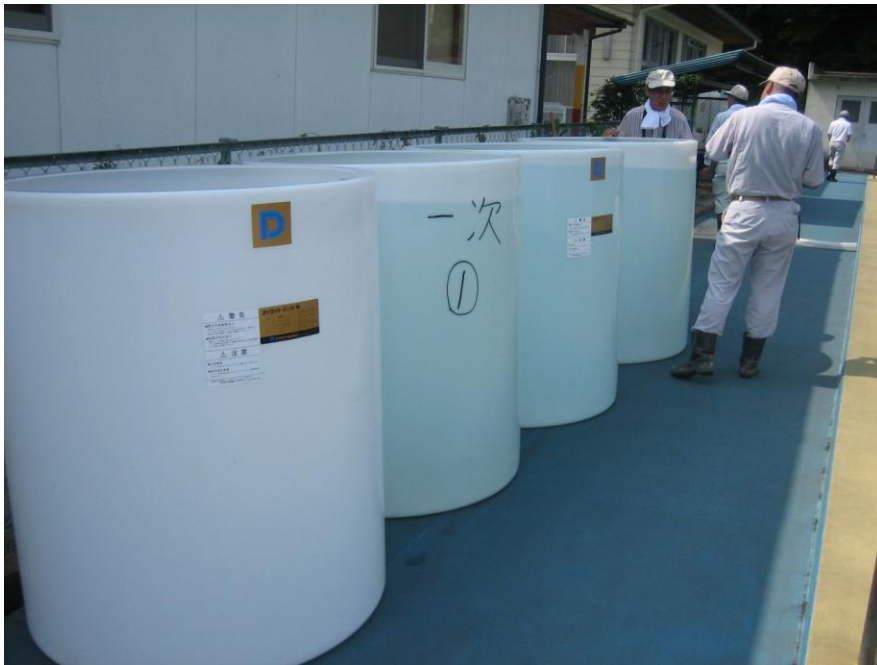
プール水浄化の風景

バッグフィルター
(住友3M)

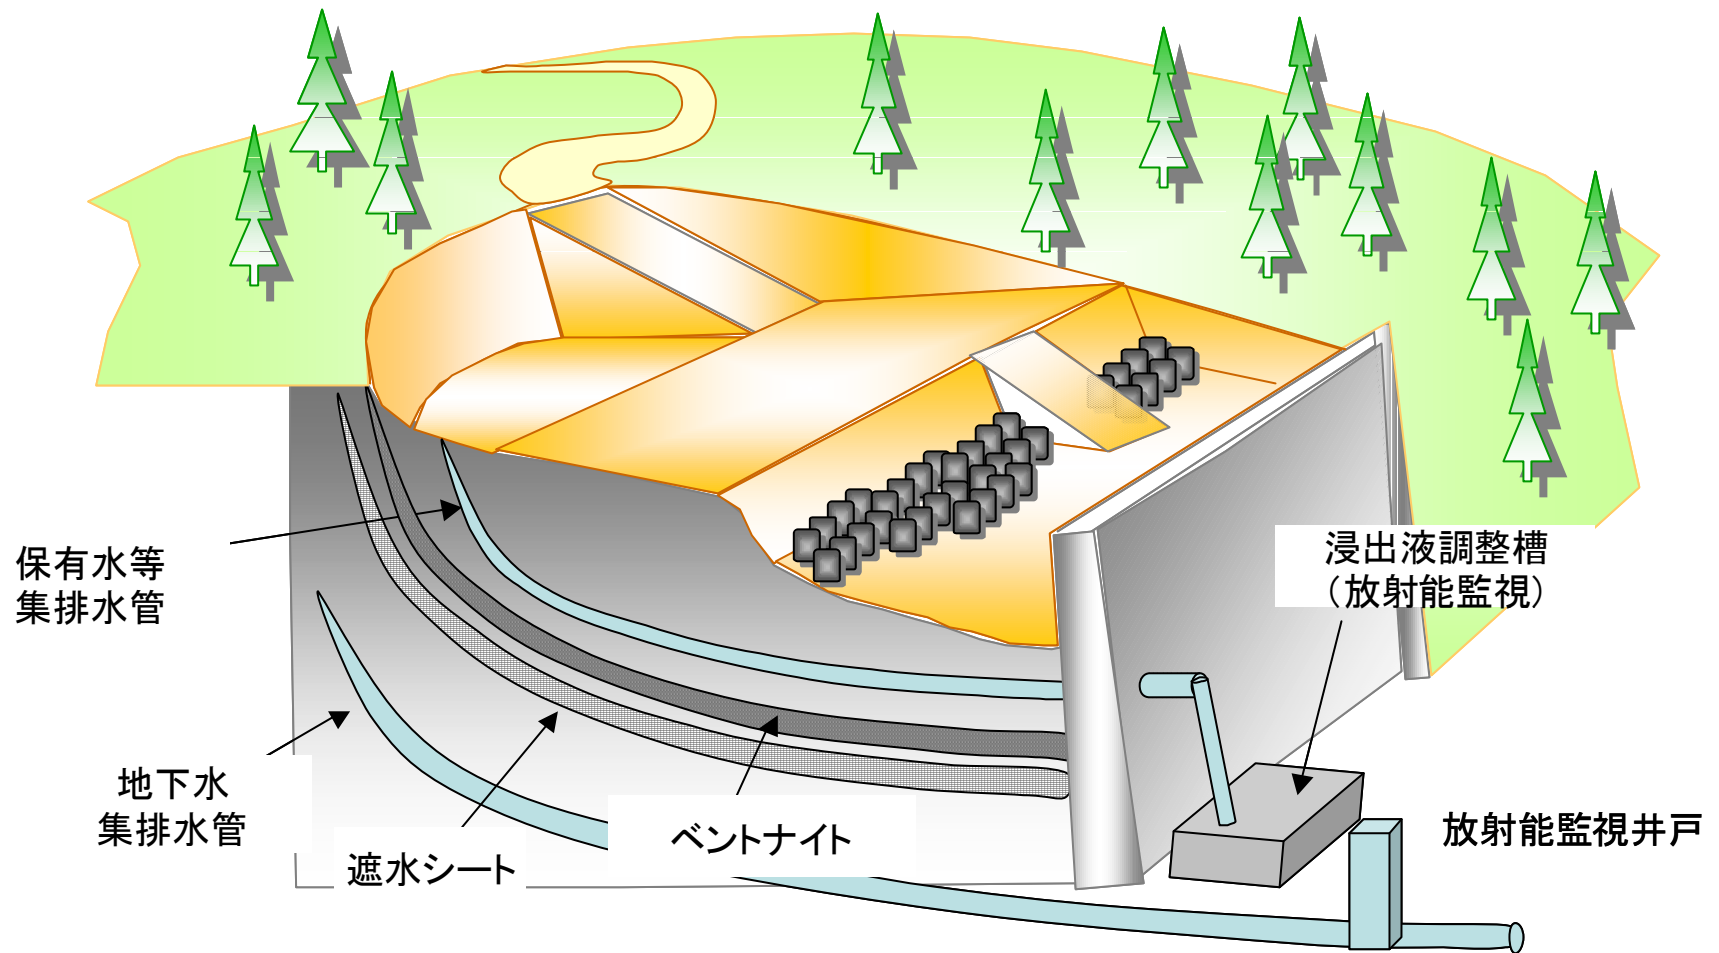
廃棄土壌管理処分場(全体イメージ)

- ・ベントナイト中でのセシウムの300年間の移動距離は0.1mm
⇒ 数mmのベントナイト層を設ける事でセシウムの閉じ込めが可能。
- ・排水中のCs-137濃度を連続モニターで監視
- ・排水中のCs-137濃度が基準を上回った時には、ゼオライト吸着塔などを用いて排水を処理
- ・覆土を100cmすれば、放射線量は0.0001 μ Sv/h以下
