熱分解GC/MSを用いた 不良品解析例

フロンティア・ラボ株式会社
渡辺 壱

Py-GC/MSを用いた不良品解析例

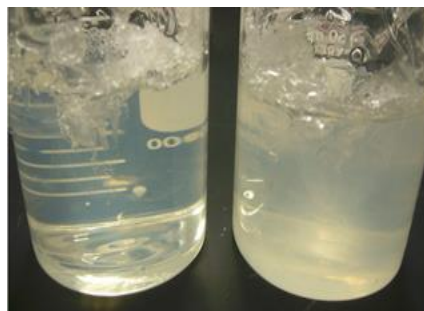
透明品 白濁品

- ▶ ポリビニルアルコール(PVA)の製造時に白濁が生じた。
- ▶ 原因としては、不純物の混入が考えられる。

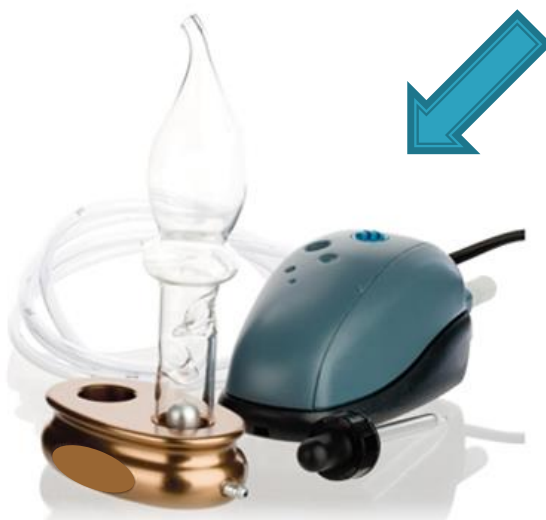
- ▶ アロマ拡散用エアポンプの特定のロットについて、短期間で故障が起きる不良品が発生していた。

- ▶ 使用されているPOM樹脂製機械部品に原因があると予想されたため、発生ガスMSと熱分解GC/MSによる分析を行い、原因について検討した。

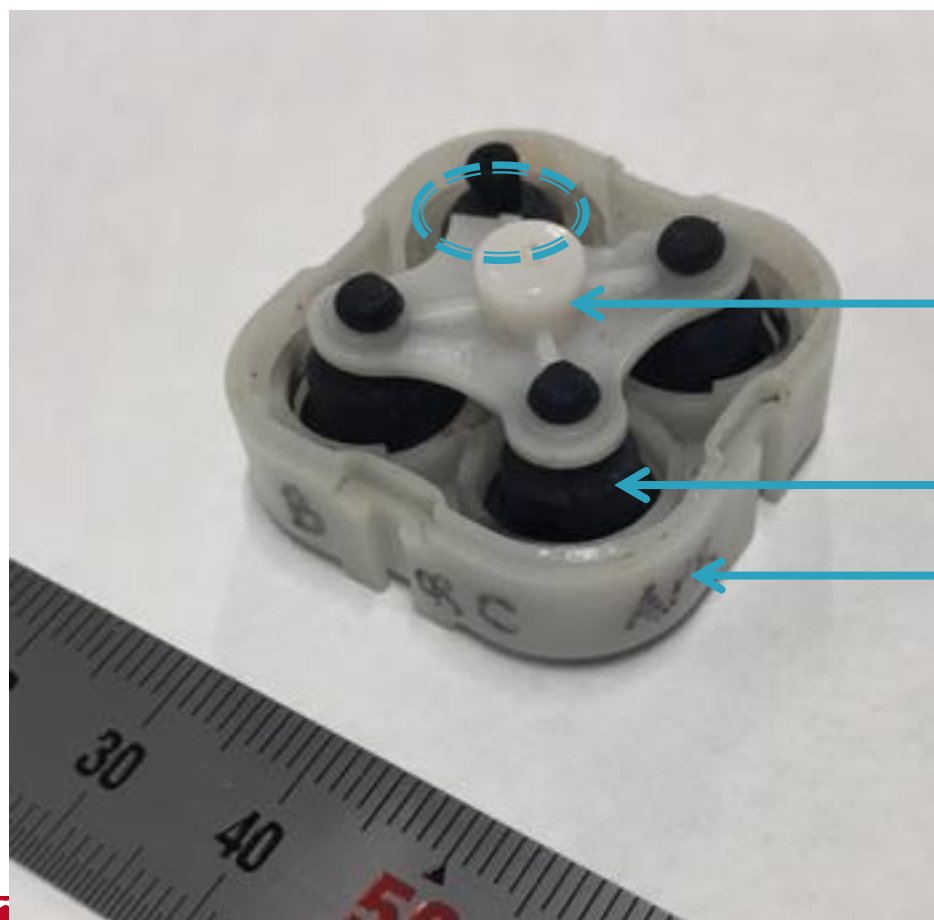
駆動部品（分析試料）

- ▶ 正常に動作するアロマ拡散用エアポンプから取り外したPOM製部品（良品）
- ▶ 故障したエアポンプから取り外したPOM製部品（不良品）

- ▶ アロマ拡散用エアポンプのPOM樹脂製機械部品についてPy-GC/MSシステムを用いて分析を行った結果、良品試料のみにおいてオキシエチレン単位を含む化合物を検出した。
- ▶ 不良品となった原因は、高温度 および(または)高湿度条件下での使用が最適では無い樹脂が使われたことが原因と推察される。

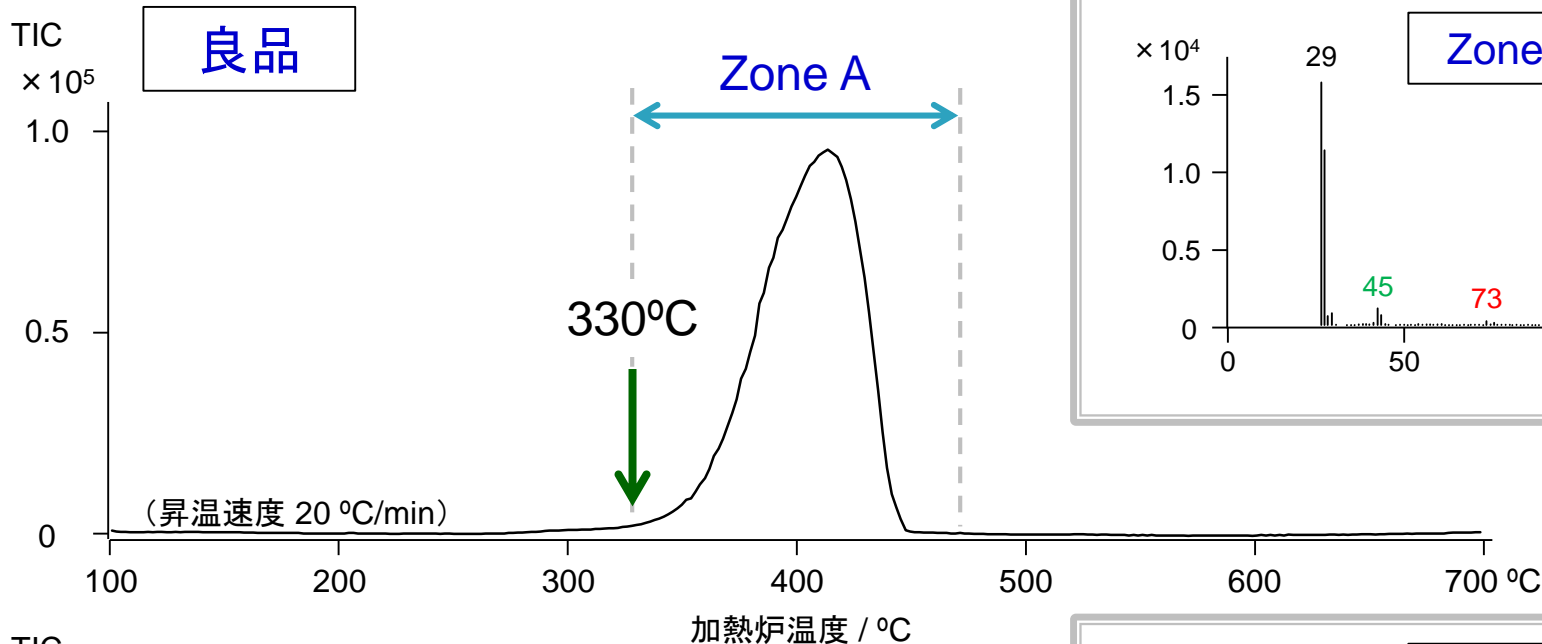
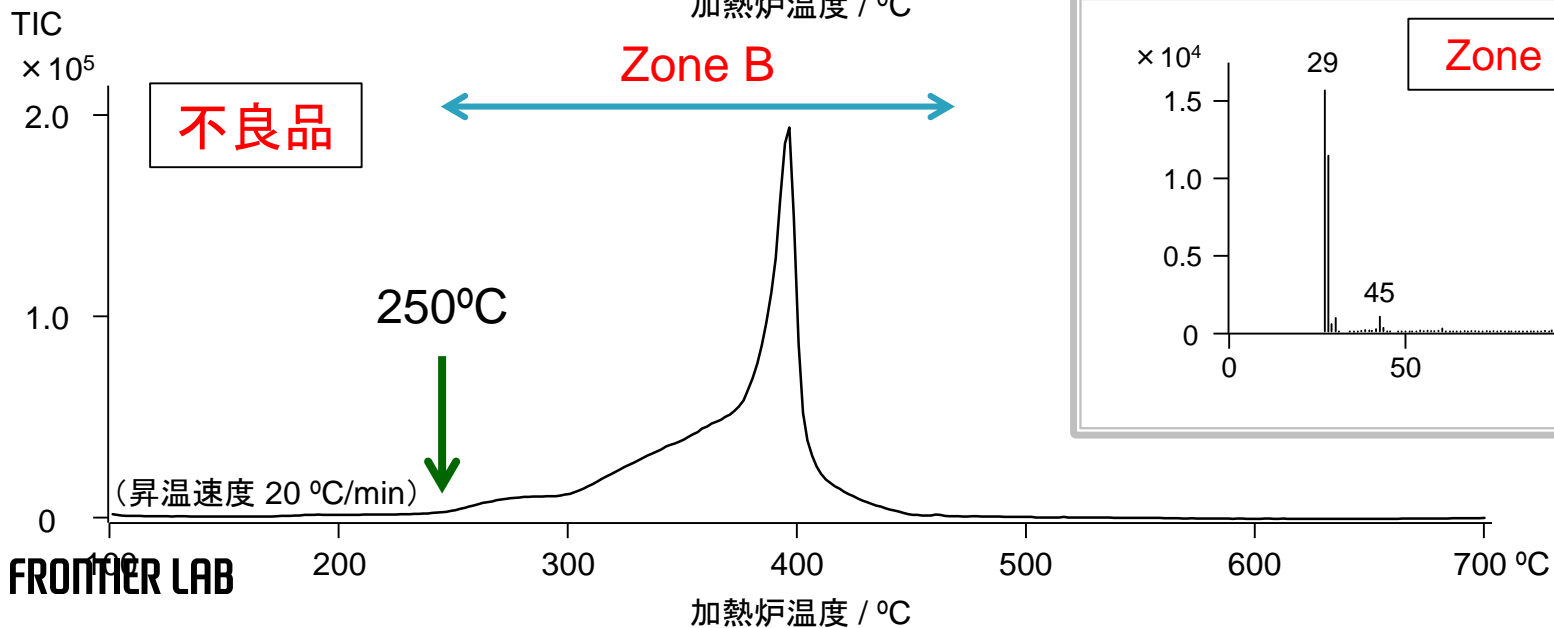
良品・不良品のEGAプロフィール

良品の樹脂成分 ... エチレンオキサイドとの共重合体
 不良品の樹脂成分 ... POMホモポリマー

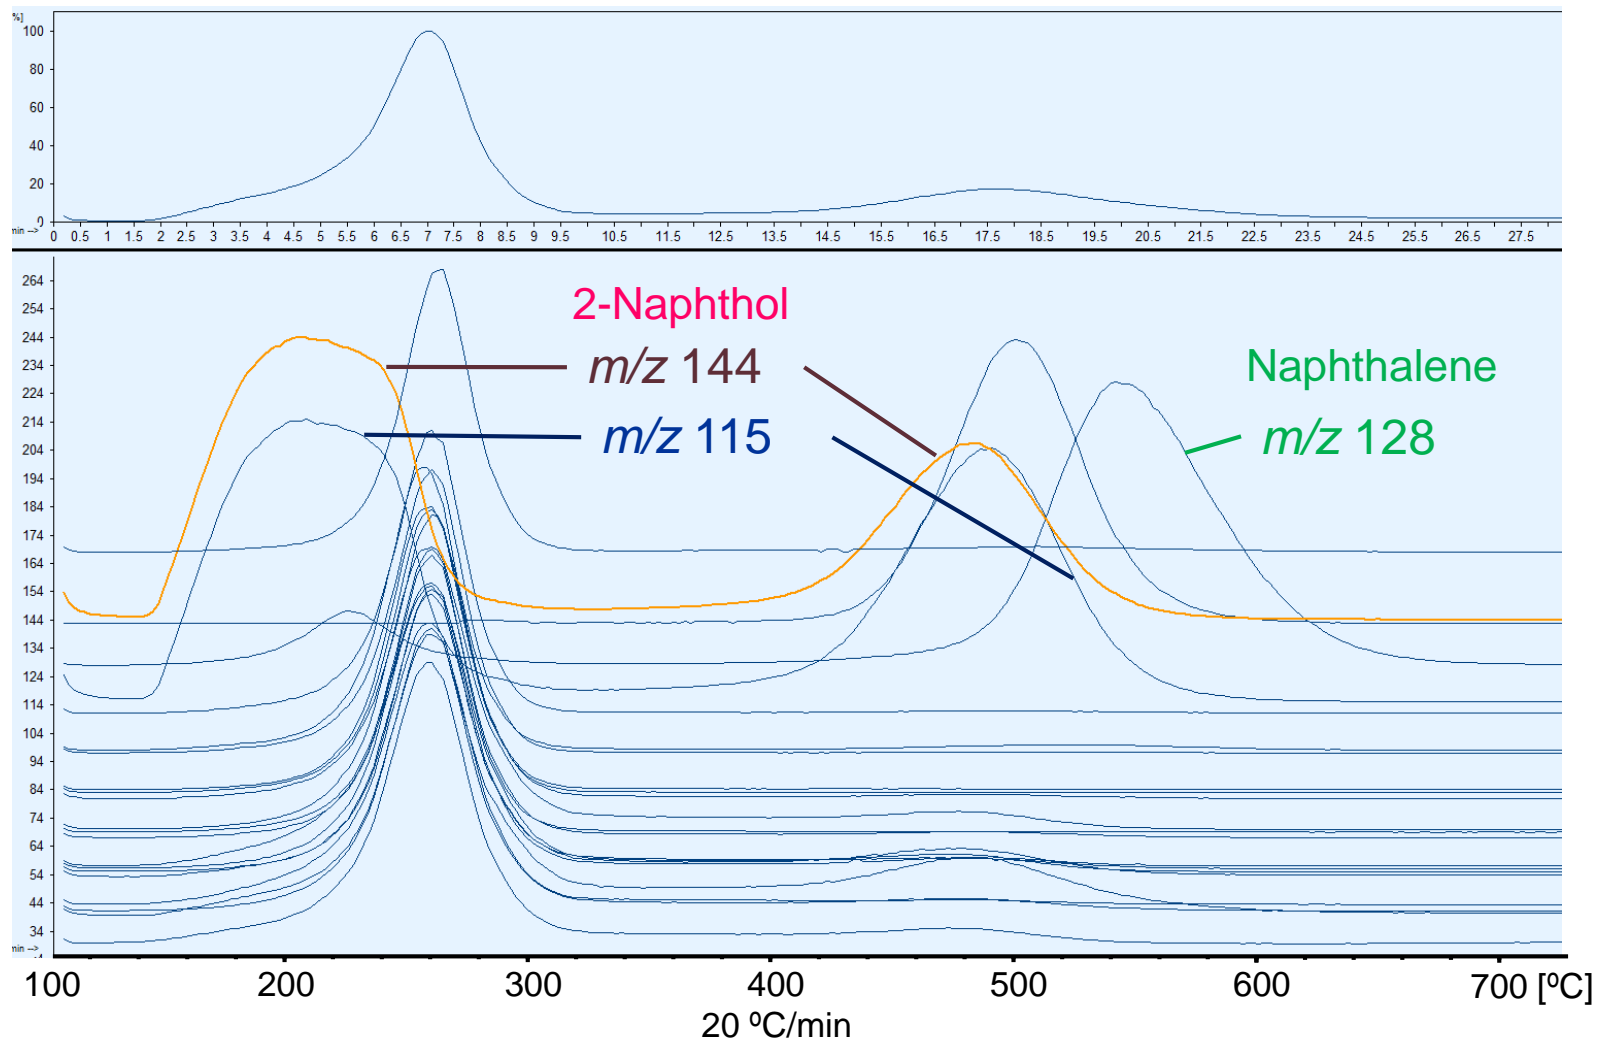
染料 (Lot #B) の2次元 サーモグラム

1. インクの不良（乾きにくい）品 には2-Naphtholが特異的に多く含有されていた。
（因果関係を確定するためには、良品に2-Naphtholを添加して不良になることを確認する必要がある。）
2. 染料を EGA-MS 法で分析したところ、サーモグラムの<200°C領域では染料(Lot #A)と比較して染料(Lot #B)は 2-Naphthol が多く観測された。
3. 染料を HC-GC/MS 法で分析したところ、Zone #A (100 - 200°C) では未反応で残留したと思われる 2-Naphthol が、染料(Lot #A)と比較して染料(Lot #B)では約15倍観測された。

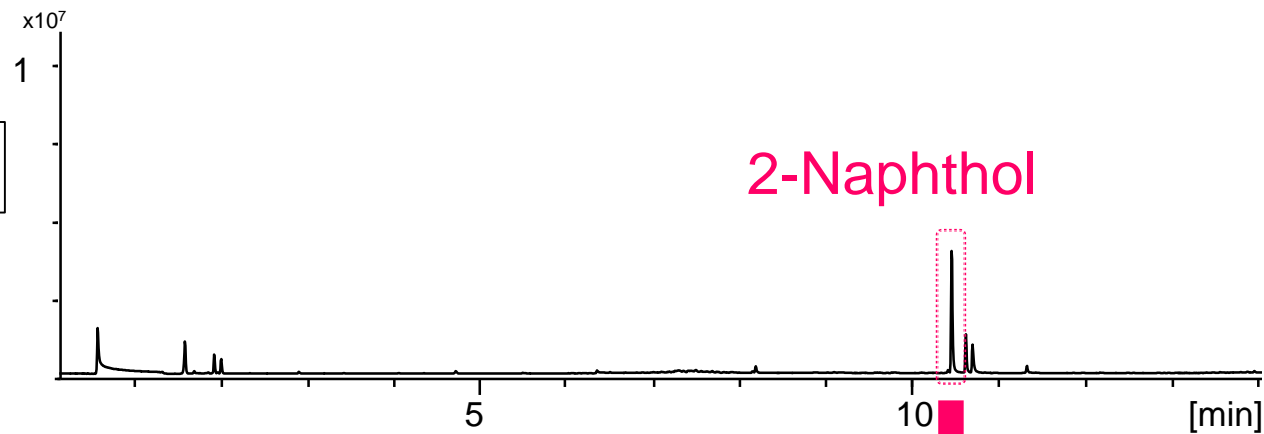
染料 (Lot #A)

染料の HC-GC/MS クロマトグラム

Zone #B (400 - 600°C)
